KranTeknisk Forening

Rapport etter gjennomgang av hendelser med grade 100 kjetting i bygg og anlegg

Mars 2022

Utarbeidet av: Arbeidsgruppe nedsatt av KTF

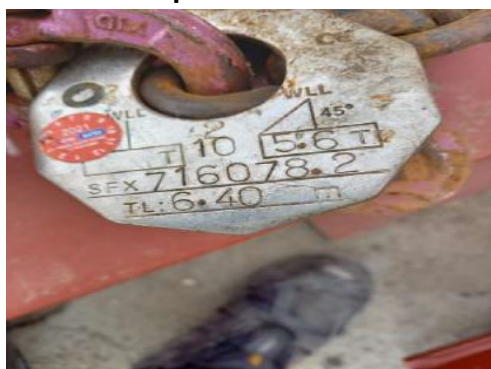
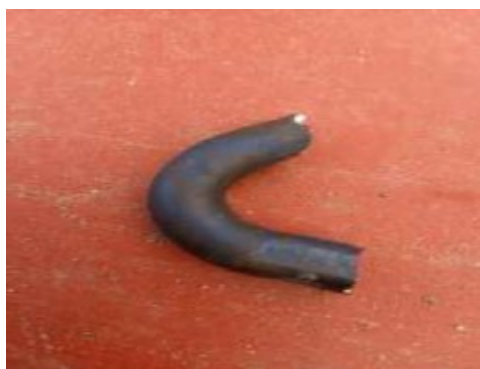
Bilder av redskap 1:

Løftekjetting røyk uten forvarsel under løft av hulldekkeelement på Quadrum (Kristiansand) 2. april 2021. Kjetting var re-sertifisert (kontrollert av sakkyndig) samme dag. Belastningen på kjettingen ved det aktuelle løftet var mindre enn oppgitt kapasitet for kjettingen (ca. $\frac{3}{4}$ av WLL).

Laboratorieanalyse utført av Elkem beskriver at den aktuelle kjettingen viser intergranulært sprøbrudd, men uten at årsaken er fastslått.

Arbeidsgruppen oppfatter saken avklart etter beste evne etter hendelsen, men siden årsaken til det intergranulære sprøbruddet ikke er fastslått, så kommer ikke vi heller noe lenger. Leverandøren har etter vår mening tatt ansvar og håndtert dette på en god måte ved å trekke tilbake all kjetting fra den aktuelle batchen som de har levert.

Produsenten Řetězárna (fra Tsjekia) har i ettertid testet bruddstyrken på annen kjetting fra samme batch uten at de har funnet avvik. Leverandør av den aktuelle kjettingen i Norge, Eiva-Safex tilbakekalte 4. mai 2021 kjetting-partiet basert på analysen fra Elkem.

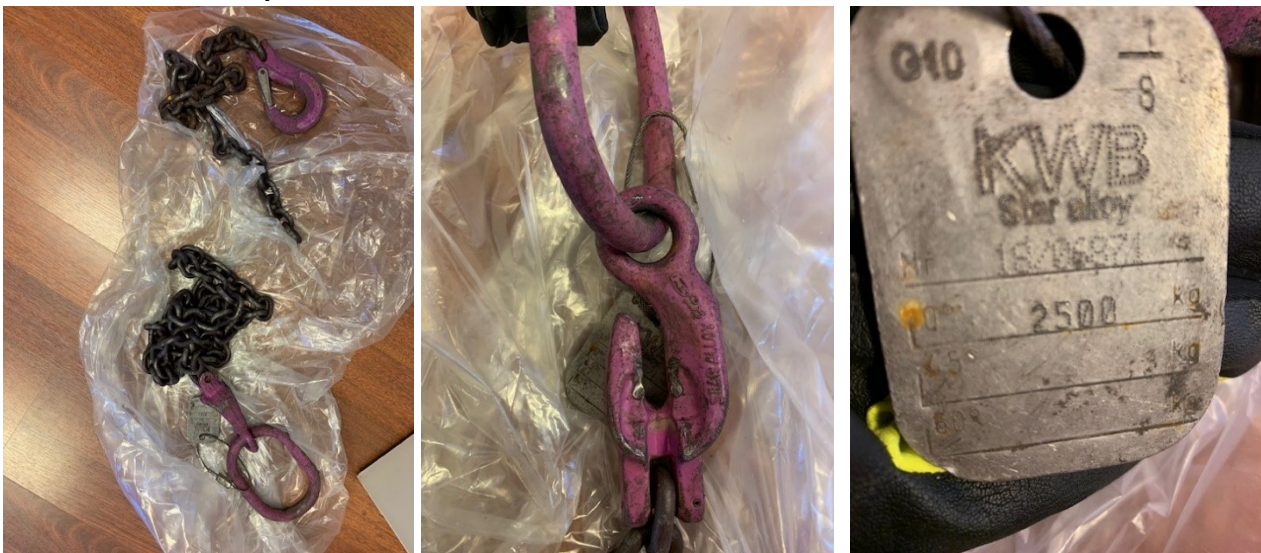
Bilder av redskap 2:

1 parts kjettingredskap med WLL 2,5 tonn ryker ved løft av betongrør. Kjetting har også blitt benyttet til å jekke sammen betongrør. Ø2000

Redskapet er ved en feil blitt destruert/kastet før vi ble engasjert i saken og ikke lenger tilgjengelig for undersøkelse. Det er derfor vanskelig komme noe lenger i denne saken, men tatt i betraktning at det her er avbildet ca. 2 mnd. gammelt redskap, så ser det ut til at bruken har vært veldig røff. De to blanke slitasjemerke på innkorkingskroken, som vist på bildet i midten, tyder på at redskapet har vært utsatt for større krefter enn det som utstyret er beregnet for under vanlig bruk. Derfor mener vi det er naturlig å kategorisere dette som en hendelse som har oppstått med et utstyr som har hatt skade eller blitt skadet pga. feil bruk.

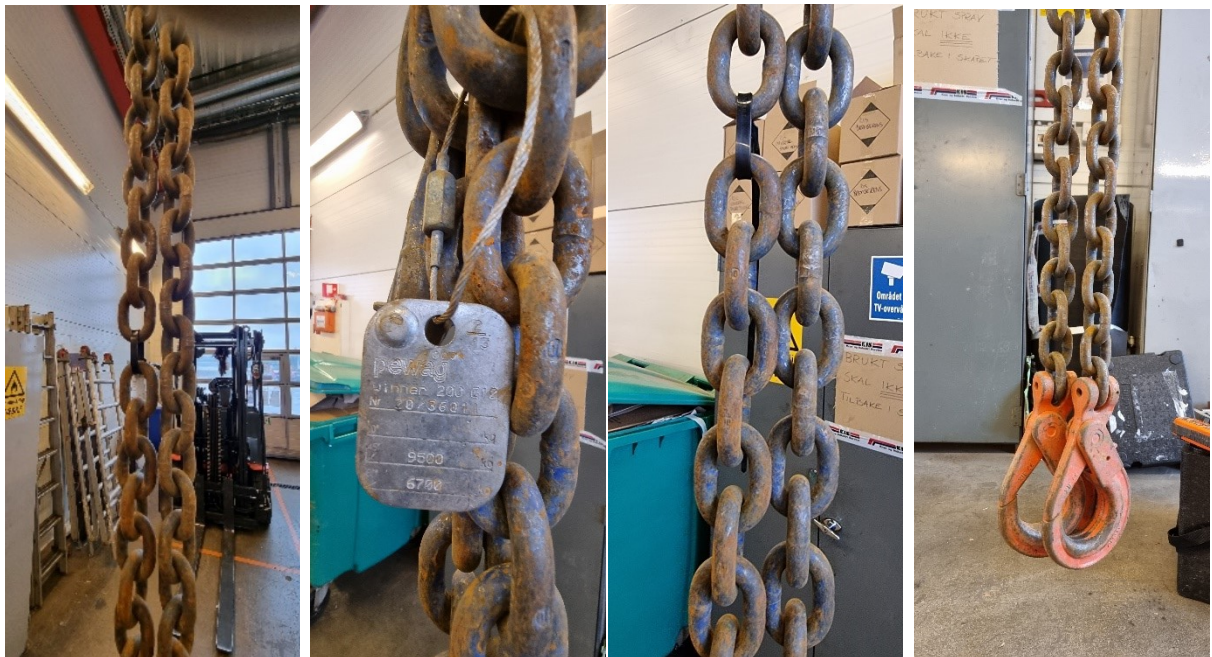
Bilder av redskap 3:

Kjetting røk den 23. september 2021 ved løft av Ø2000 betongrør. Røret som ble løftet veier i underkant av 8 tonn.

Redskapet er tilgjengelig for videre undersøkelse og analyse. Bruddløkken mangler.

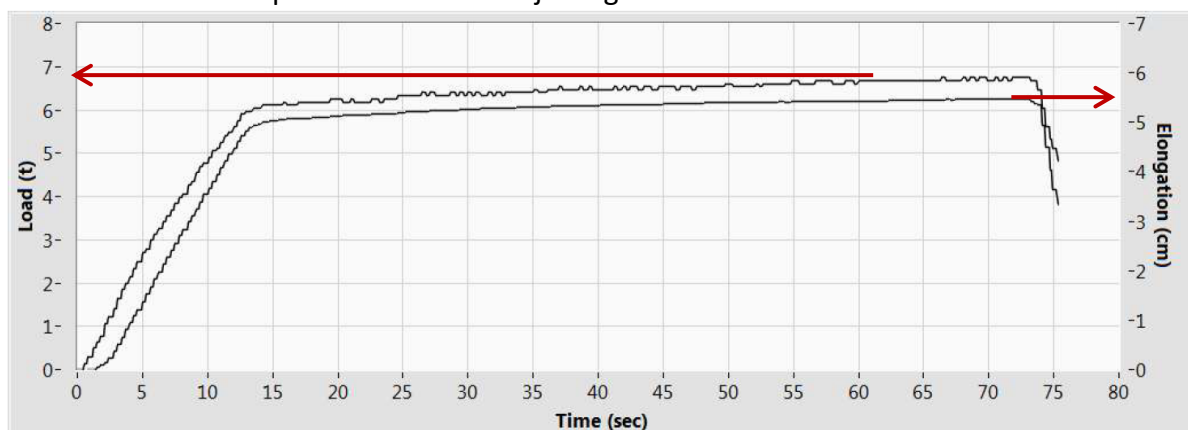
Utskrift fra testbenk på test av en 8mm kjetting

Øvre kurve viser strekk kraft i tonn og nedre kurve kjettingens aktuelle forlengelse i cm.

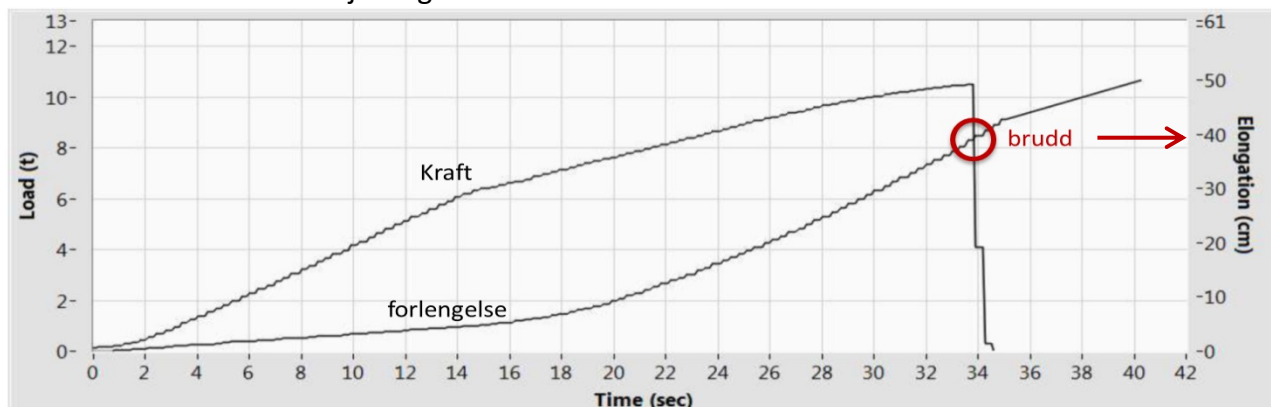
Fra test av en 8 mm kjetting

Effektiv lengde på testeksemplaret, målt før testing var 206cm og bruddet oppstod når forlengelsen hadde nådd ca. 40cm. Dette blir en forlengelse på ca. 20 %.

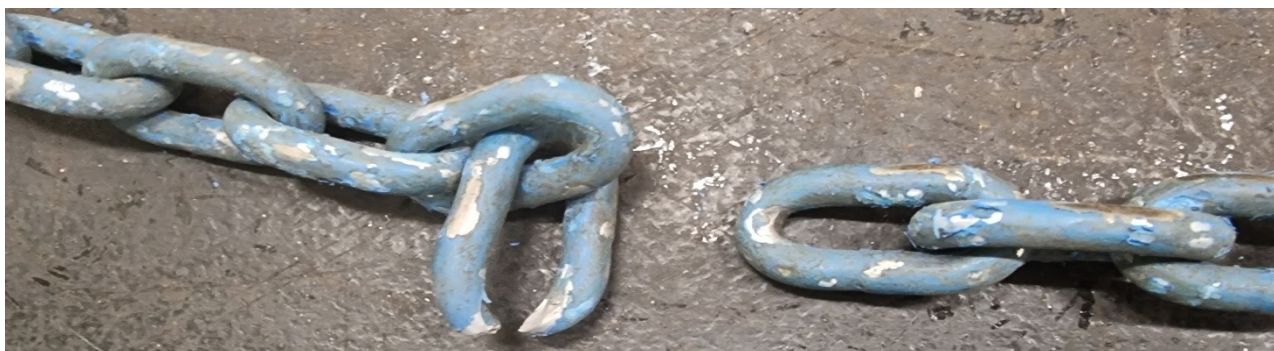
Bilde etter test

Den aktuelle kjettingen hadde mye slagmerker og overflatebehandlingen så ikke bra ut, men utover det fant vi ikke noe feil på den.
