## SPECIALSTÅLTAU

# STÅLTAU ETTERFORSKNING

Av sivilingeniør Roland Verreet

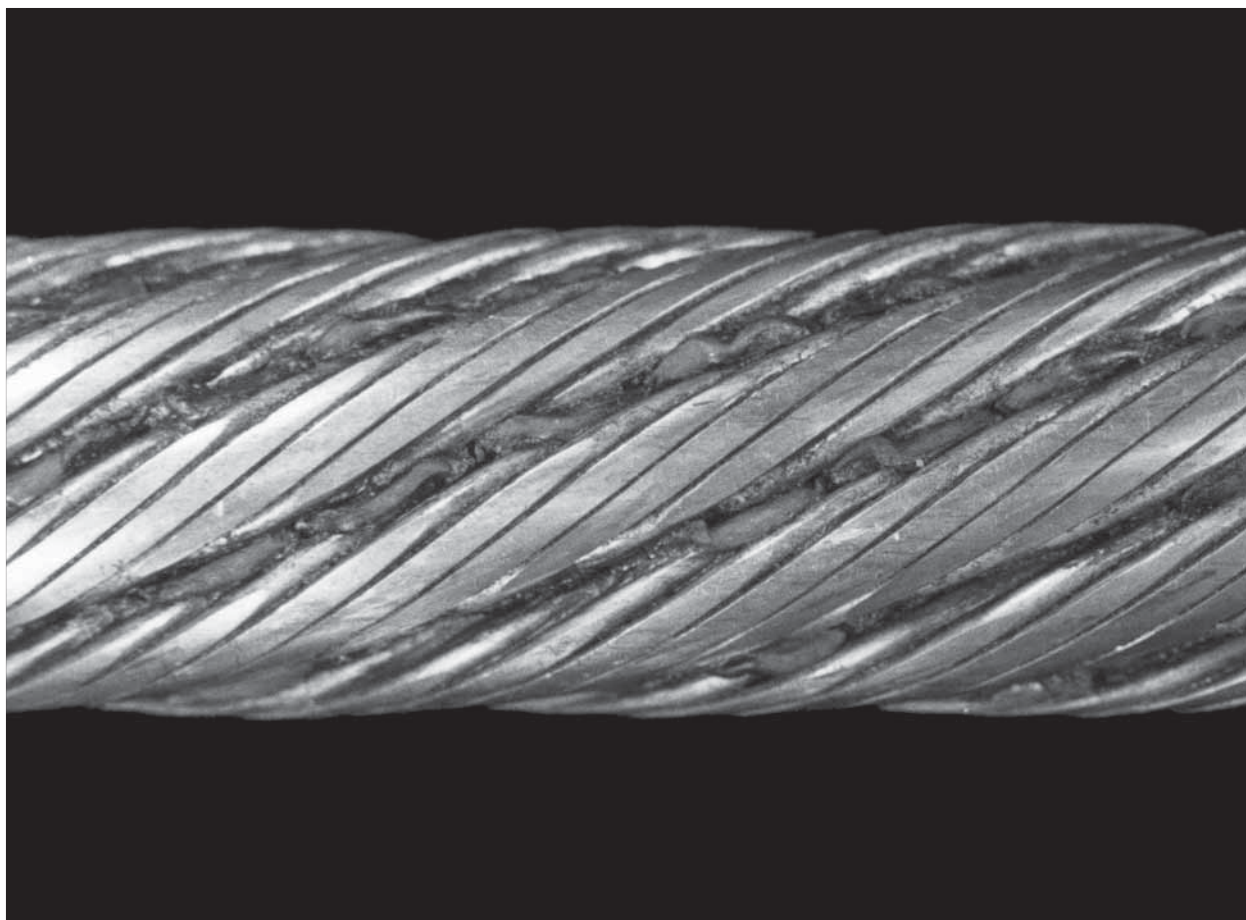
Figur 1: Et langslått ståltau med en stor del ensartet mekanisk slitasje. Legg merke til at vi ser ingen tretthetsbrudd. Anleggsflaten mot skiver og tromler har økt på grunn av den mekaniske slitasjen av ståltauet.

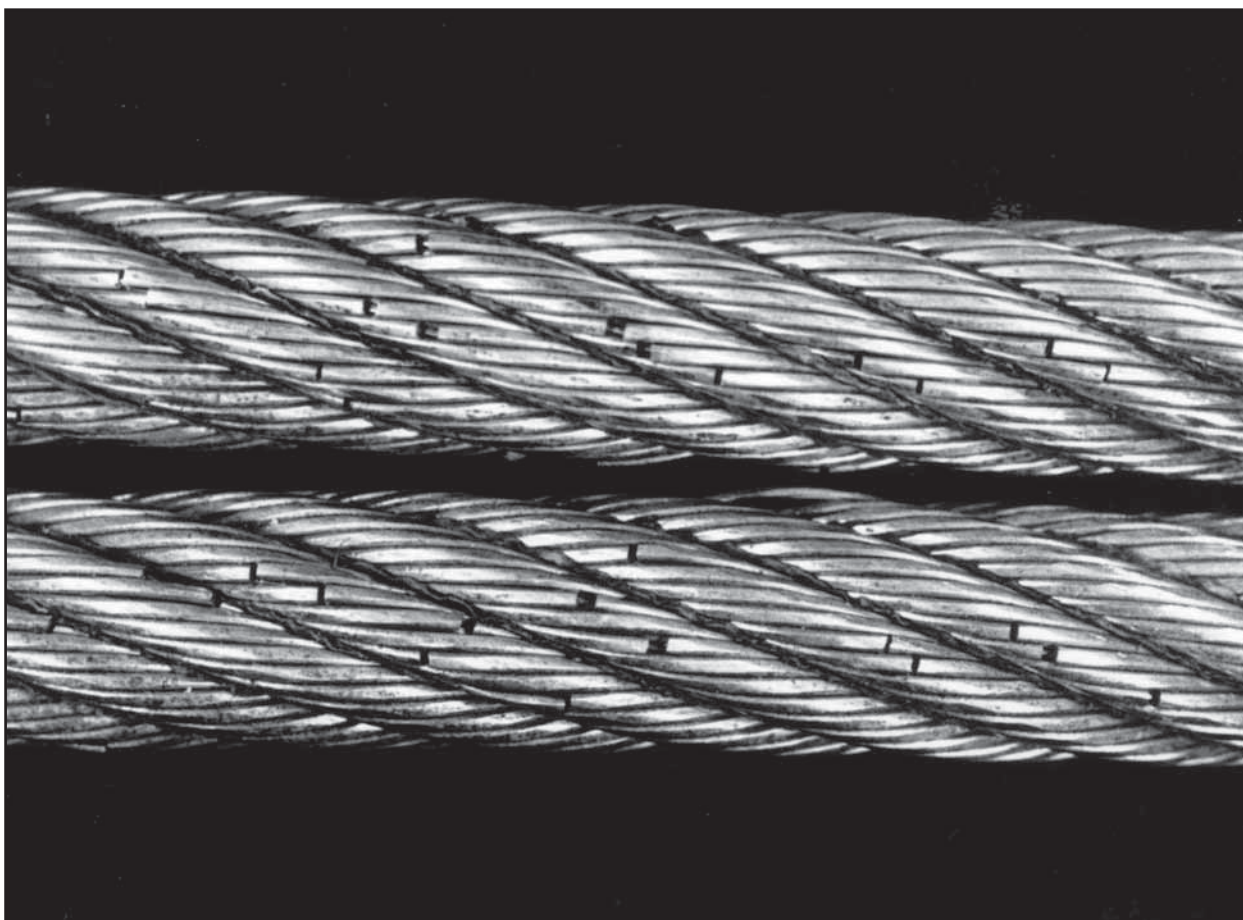
Figur 8: Bøyeutmattingsbrudd på et kompaktert ståltau. Fordelingen av bøyeutmattingsbruddene er spredd tilfeldig.

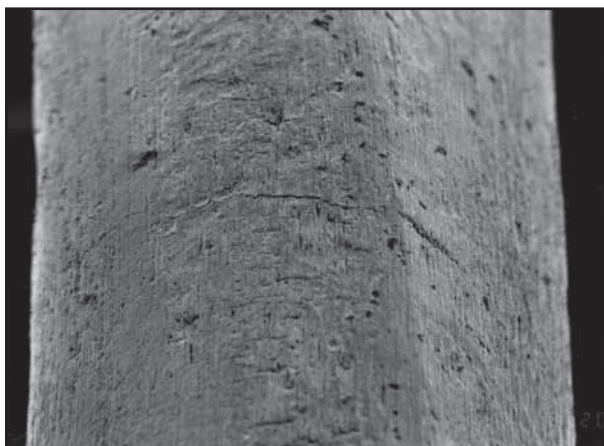
Figur 13: Overflate korrosjon starter ofte utmattingsbruddenes mønster.

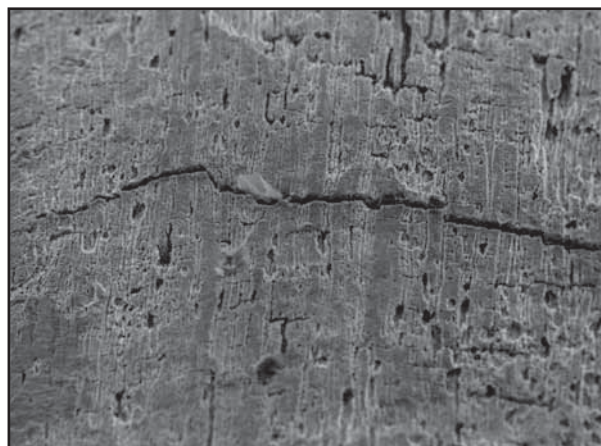
Figur 14: Korrosjon og punkt-tæring (pitting). Forstørrelse av figur 13.

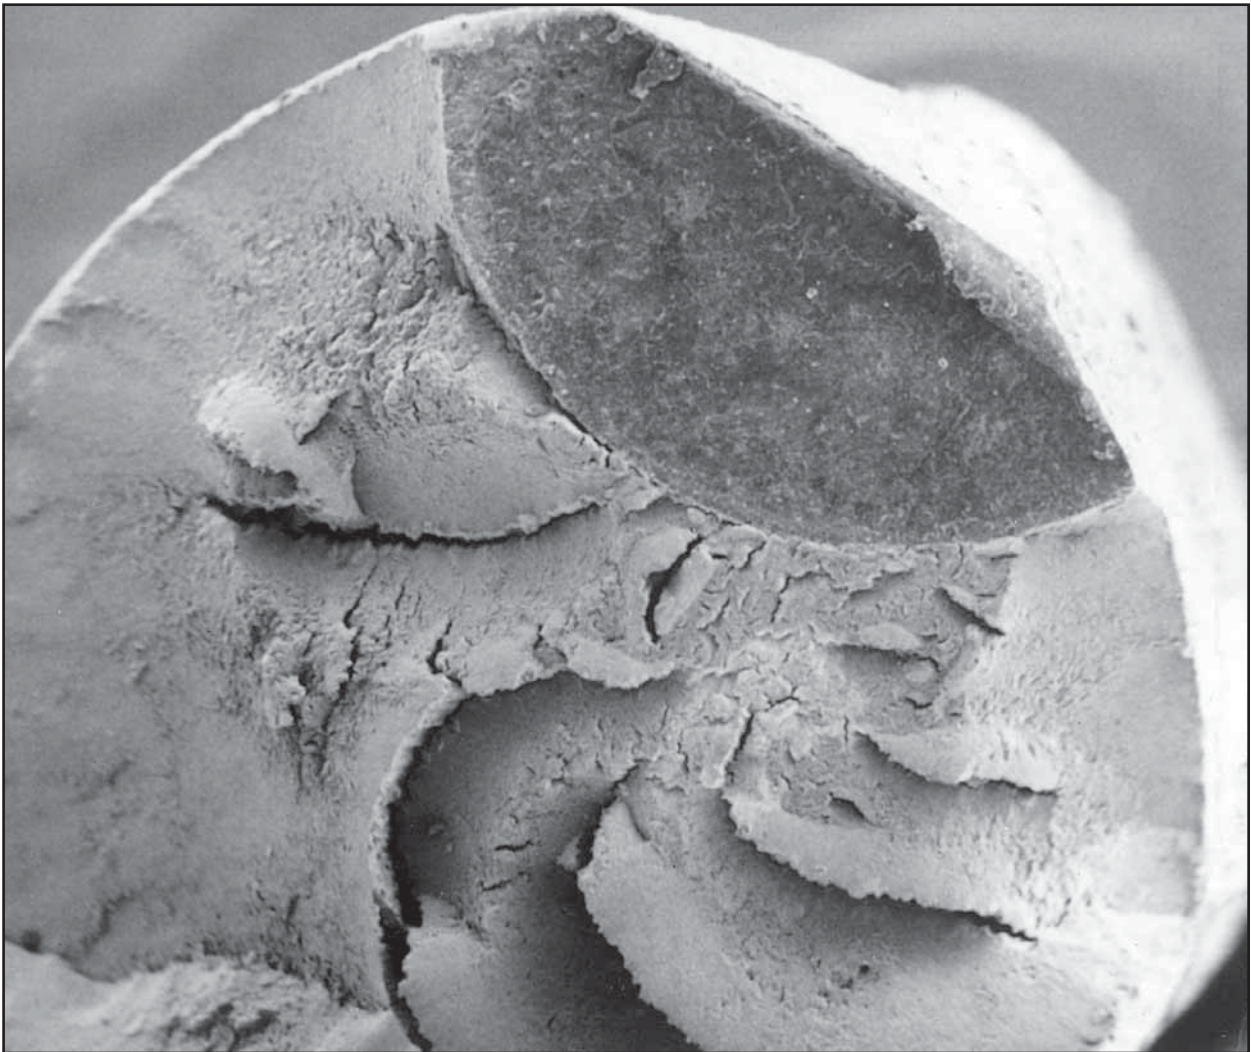
Figur 15: Utmattingsbrudd starter på kontaktpunktet mellom tråden og skiva. Vi ser at bruddet utvikler seg konsentrisk fra kontaktpunktet. (Felles midtpunkt i sentrum i halvsirkelen). Bruddet ble synlig etter en strekkprøve av tråden.

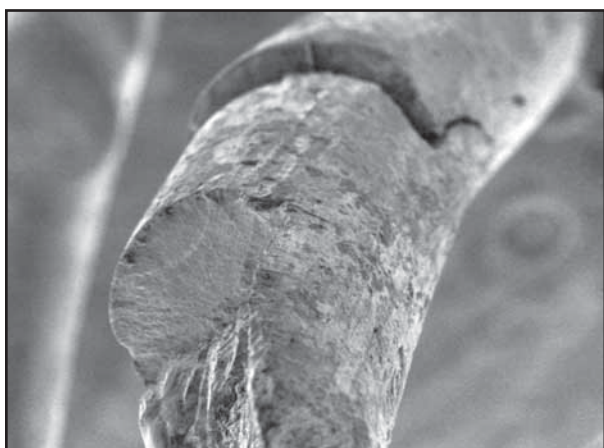
Figur 22: To nærliggende tretthetssprekker. Denne type brudd opptrer ofte i ståltau hvis trådene får uavhengig bøyning og sammenstrykking.

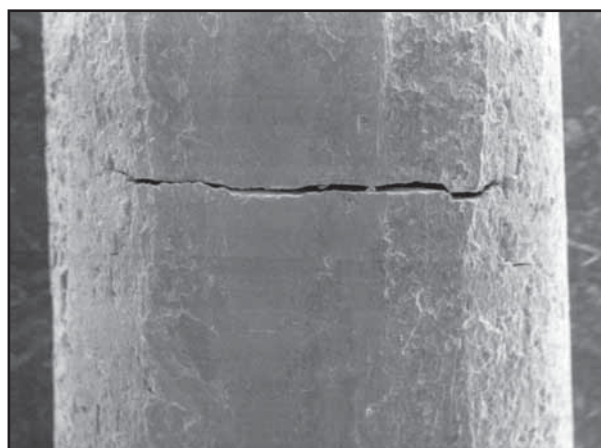
Figur 23: Utmatningssprekk.

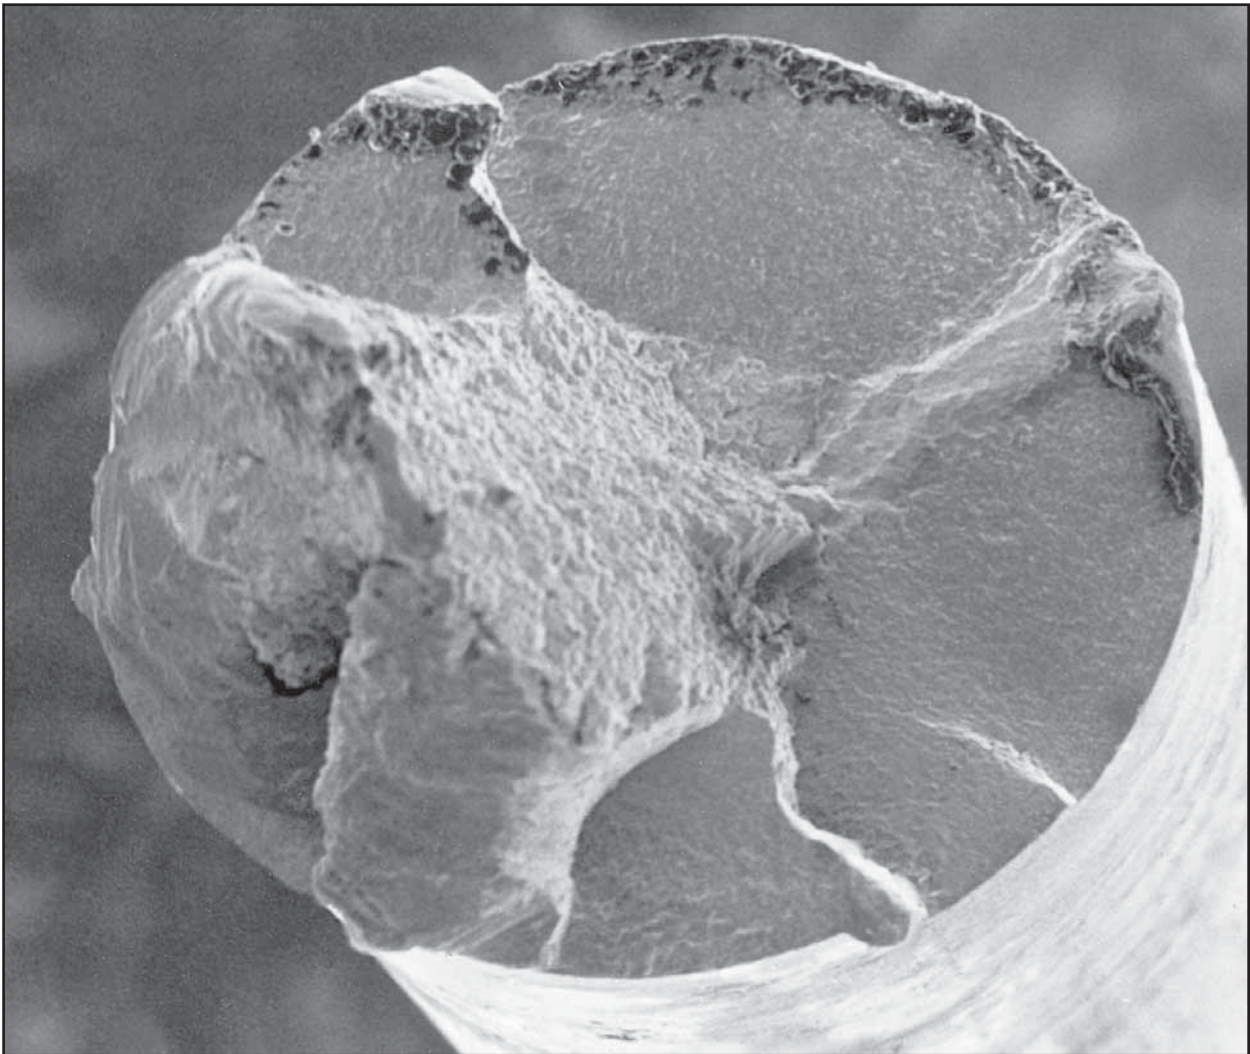
Figur 24: Tretthetsbrudd på tråd etter roterende bøyeutmattingstest. Bruddene starter fra forskjellige punkter på omkretsen.

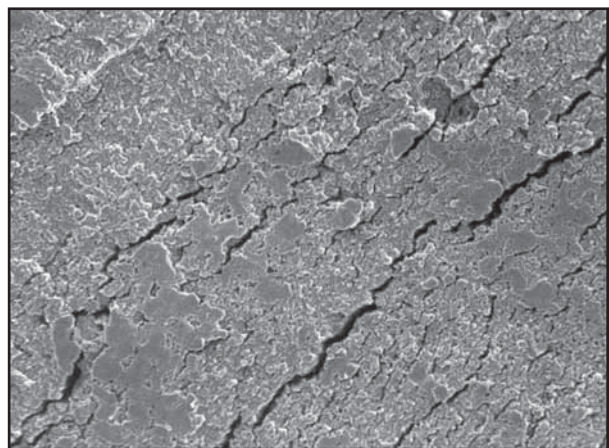
Figur 26: Forstørret bilde av sprekke i figur 25. Bruddflaten viser avledet deformasjon forårsaket av trykkrefter.

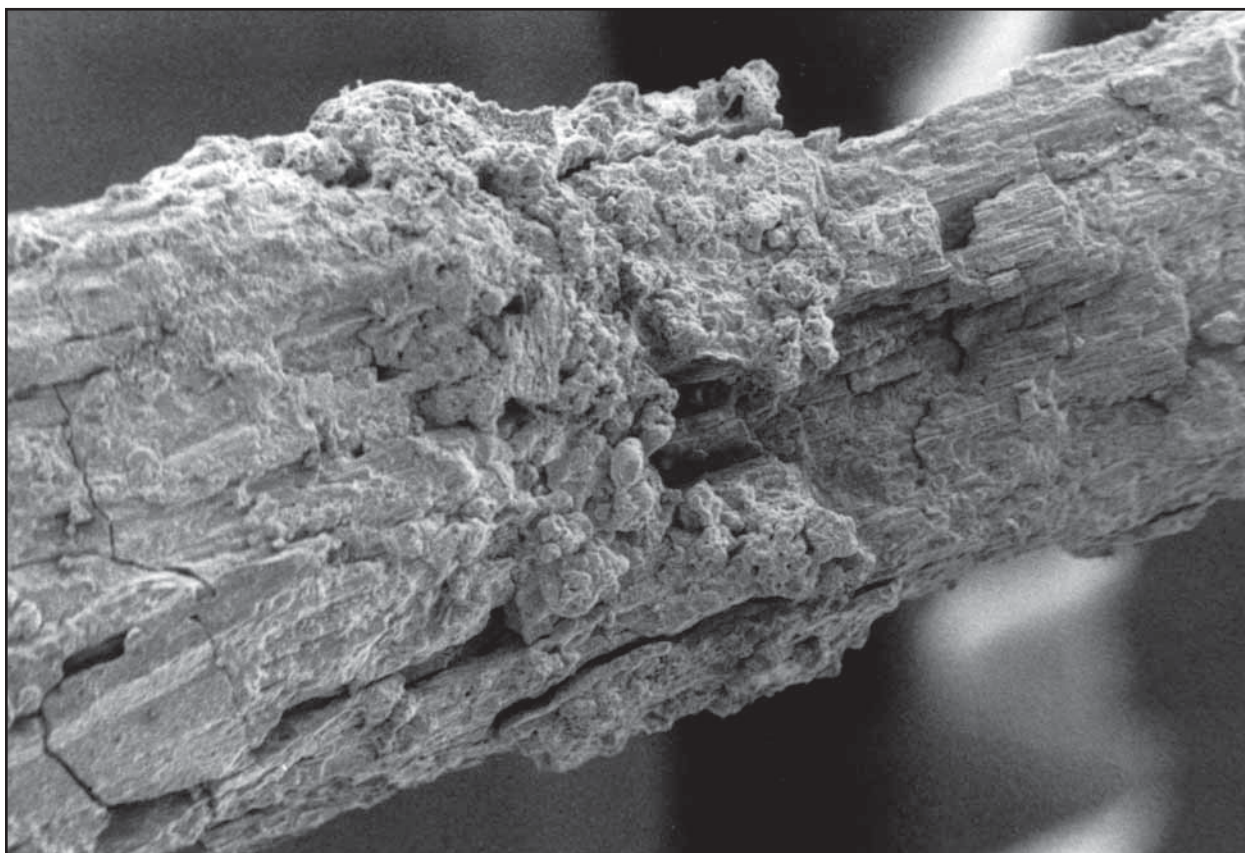
Figur 27: Betydelig, ensartet, (atmosfærisk korrosjon). Stående wire og ståltau som opererer i maritimt miljø skal være galvanisert og godt innfettet. Plastikk belegg mellom kjernen og de ytre partene vil beskytte de indre elementene av ståltauet.

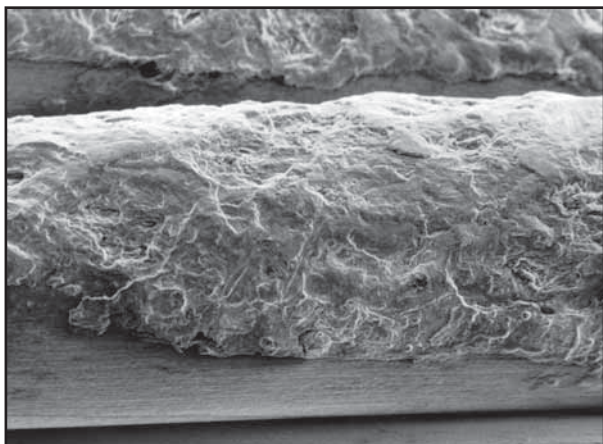
Figur 28: Overflate korrosjon. Legg merke til økning av diameter.

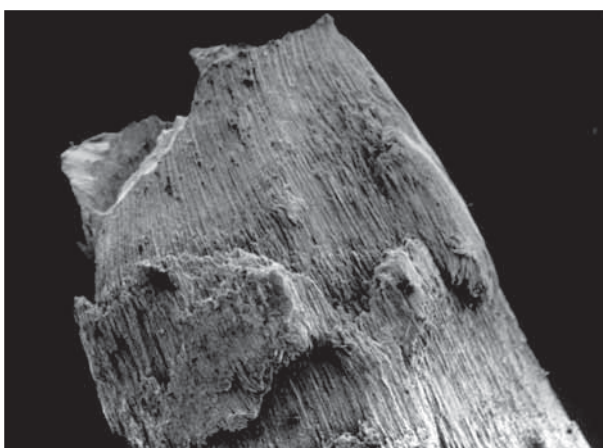
Figur 30: Strekkbrudd fra en tråd svekket av korrosjon.

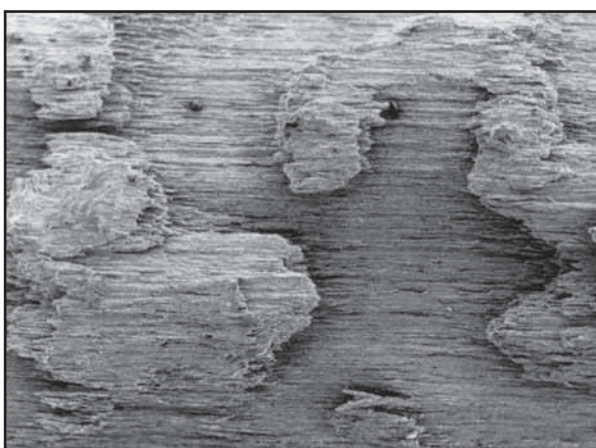
Figur 31: Mikrostrukturen fra ståltau som har vært over flytgrensen blir tydelig når det ruster.

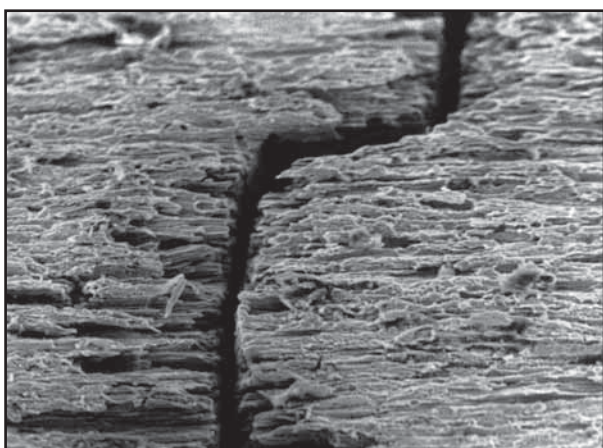
Figur 32: Spennings-korrosjons brudd. Strekk krefter er med på å fremskynde et brudd som startet med rustangrep.

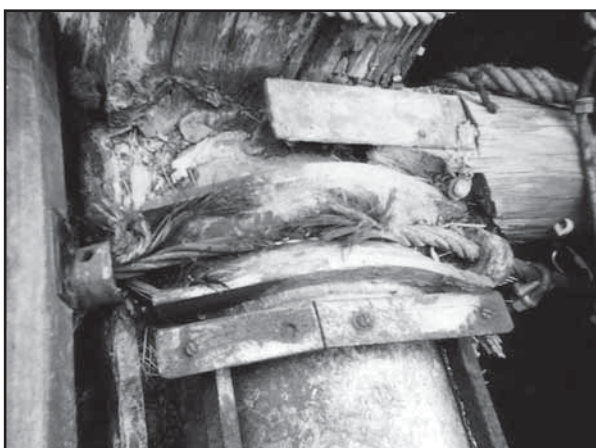
Figur 33: Bru festepunkt fra en fornøyelse-spark. Oppsamlet vann som blir liggende på brua er med på å utvikle betydelig korrosjon.

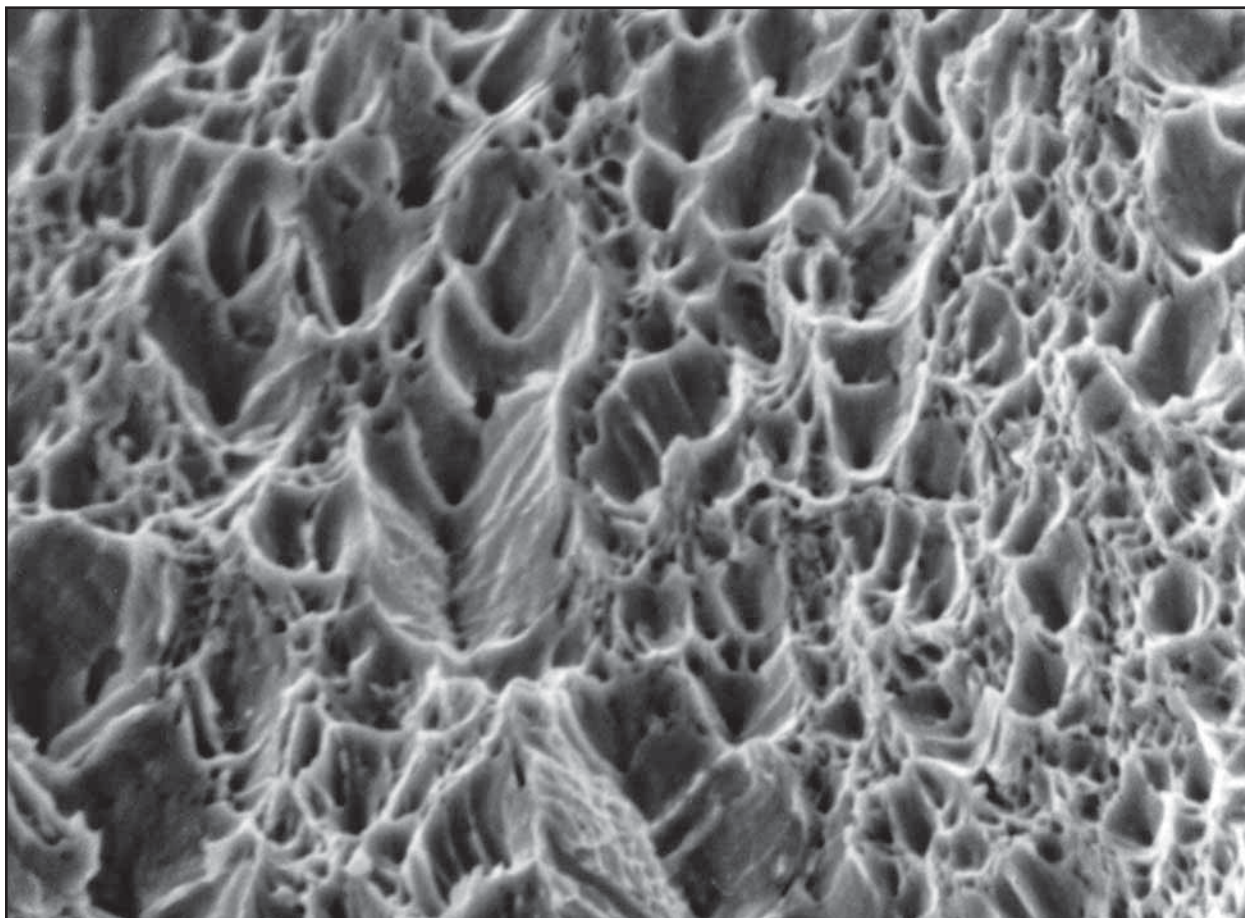
Figur 34: Duktile fordypnings formasjoner i en stål mikrostruktur er en klar indikasjon på strekkebrudd. (Forstørret bilde av bruddoverflaten fra konus senterspis).

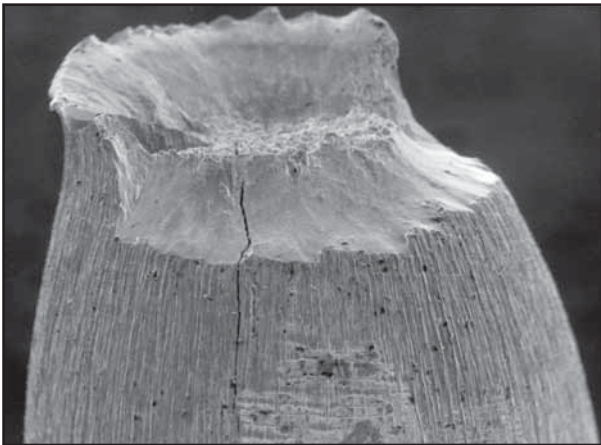
Figurene 35 og 36 viser typiske eksempler på strekkebrudd. Figur 39 viser et eksempel fra en tråd som først fikk en ytre skade. Etter at den ble svekket utviklet skaden seg til strekkebrudd.

Figur 35: Klassisk "kopp og konus" strekkbrudd. Den ene halvparten har en kopp form og den andre har en konus form.

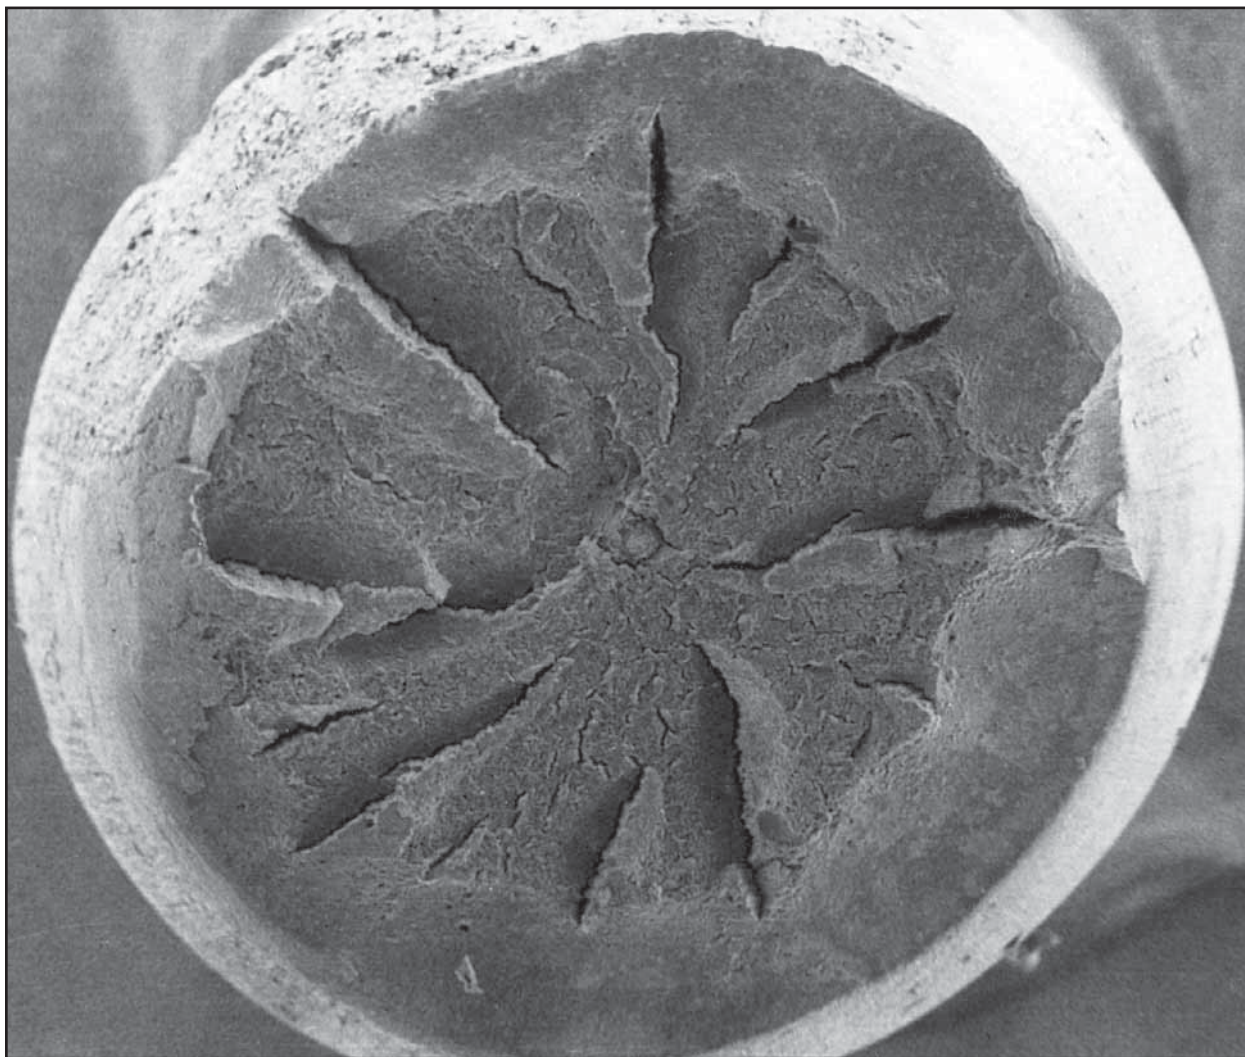
Figur 41: Endesnitt av et strekkbrudd fra konus halvpart. Den indre konus ble skadet på grunn av strekk deretter skjer bruddet i den ytre etter skjærspenning.

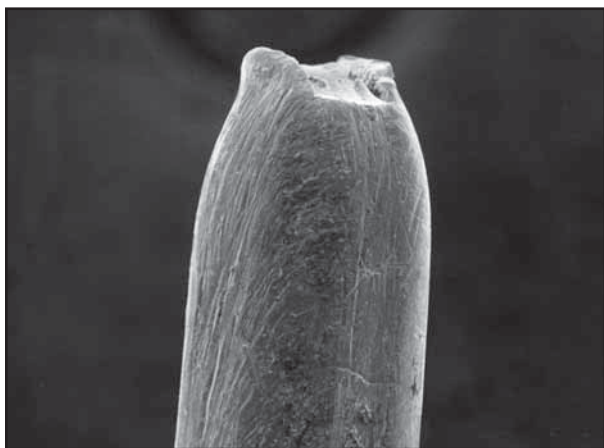
Figur 42: Strekkbrudd. Har du sett en, har du sett alle.

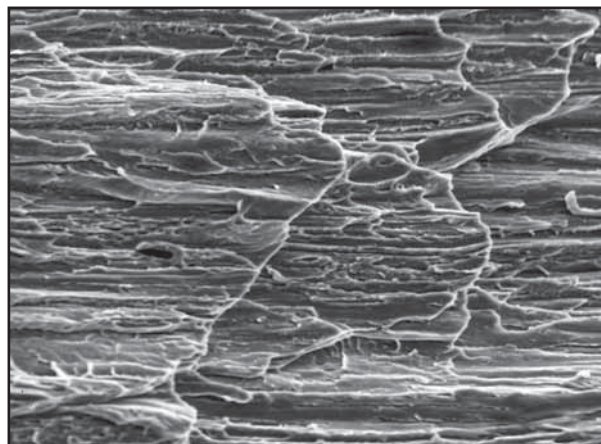
Figur 46: Et eksempel på mikrostrukturen på en skjærbruddsflate.

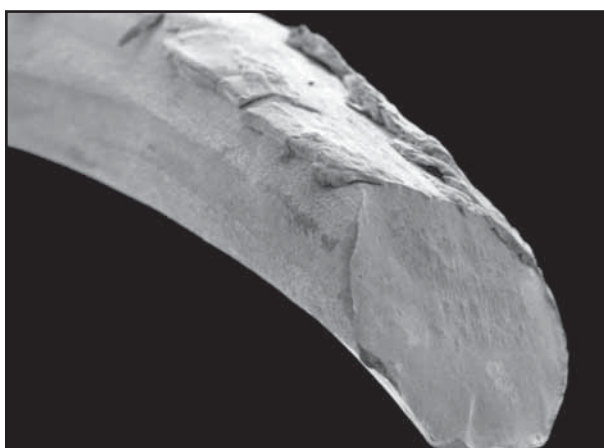
Figur 47: Høy tverrlast skapte først plastisk slitasje deretter fikk tråden et skjærbrudd.

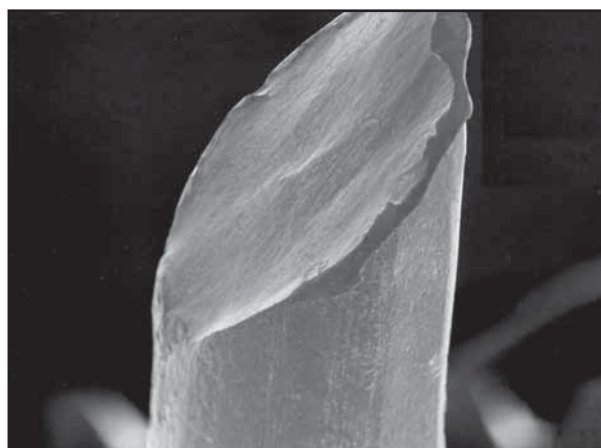
Figur 50: ...har du sett alle.

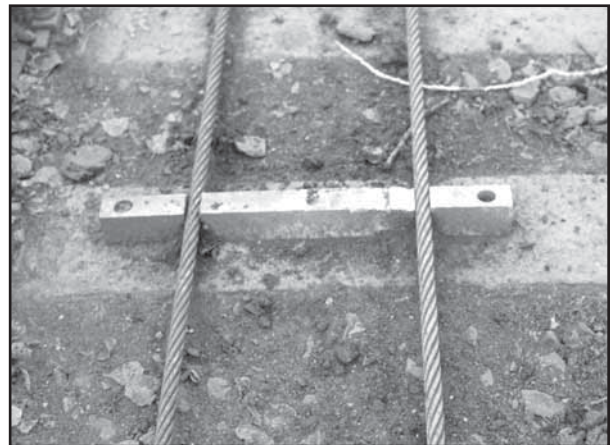
Figur 53: ... ikke å forglemme slitte støtteplater.

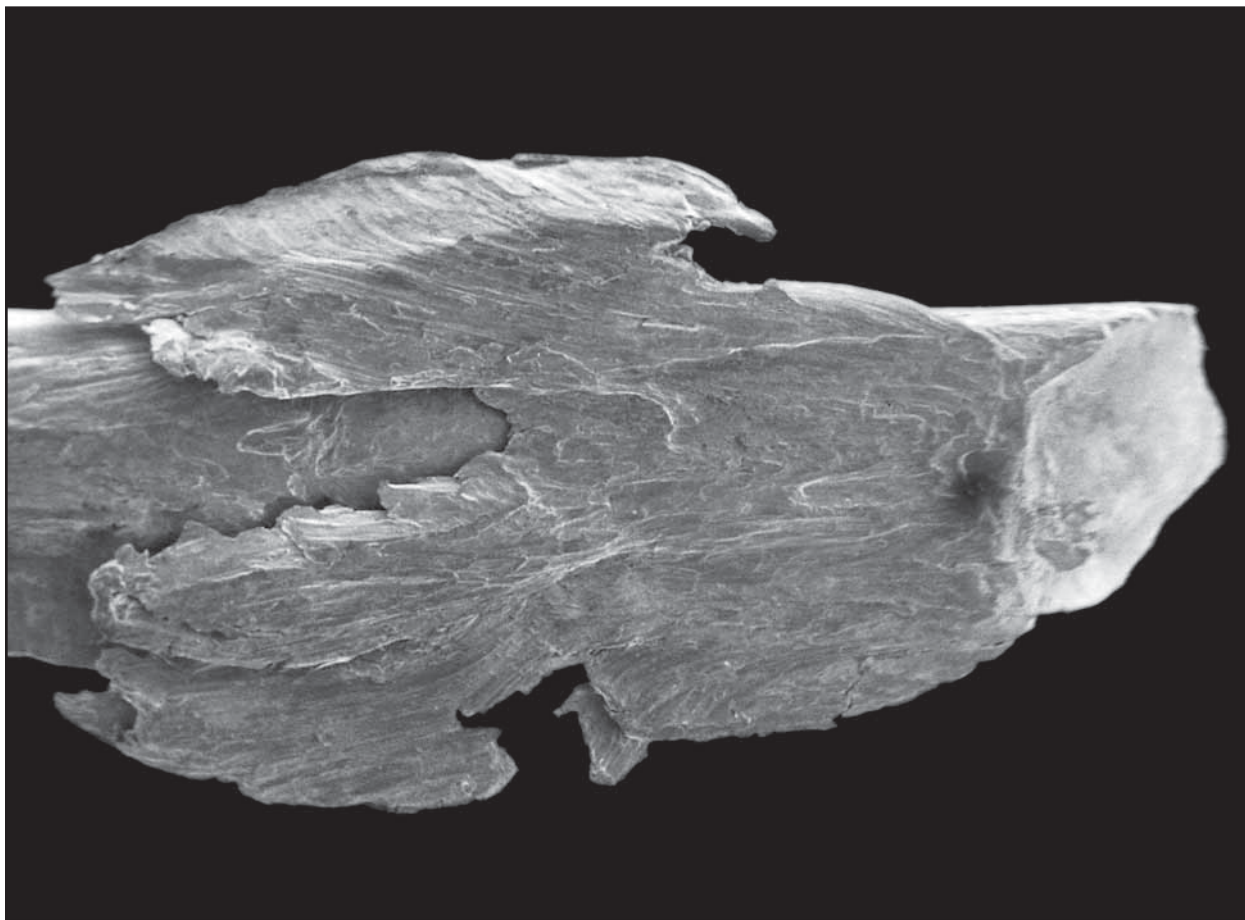
Ståltau blir ofte mekanisk ødelagt i driftsperioden. Ståltauet kan treffe en stålstruktur og derved ødelegge lokalt noen yttertråder på en liten del av ståltauet (figur 54), eller det kan bli ødelagt ved å bli dratt langs en hard overflate, som lager mange mekaniske slitasjeskader. Et eksempel er figur 55 som viser et ståltau som har blitt dratt over en blokkert skive.

Figur 54: Kraftig plastisk deformasjon har oppstått ved at ståltauet har truffet en stålstruktur. Stor aksial trekkraft kombinert med tversgående krefter har til slutt medført skjærbrudd i ståltauet.

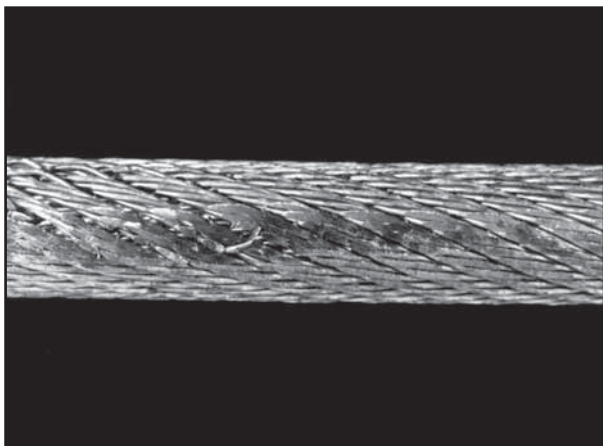
Figur 55: Dette ståltauet har blitt dratt over en blokkert skive og ødelagt.

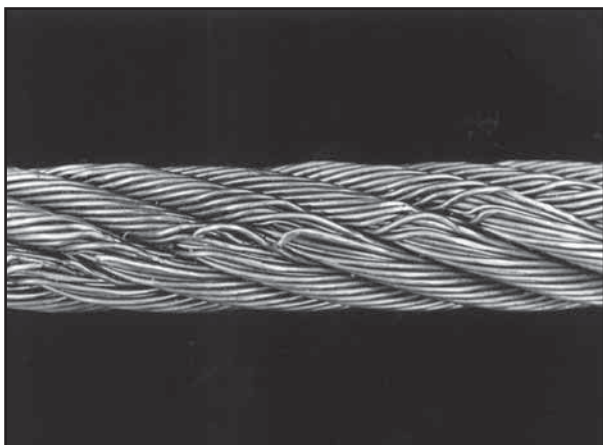
Figur 57: Et 8-parts ståltau som har blitt dratt over skivekanten. og ødelagt. Legg merke til det spiralformede skade mønsteret.

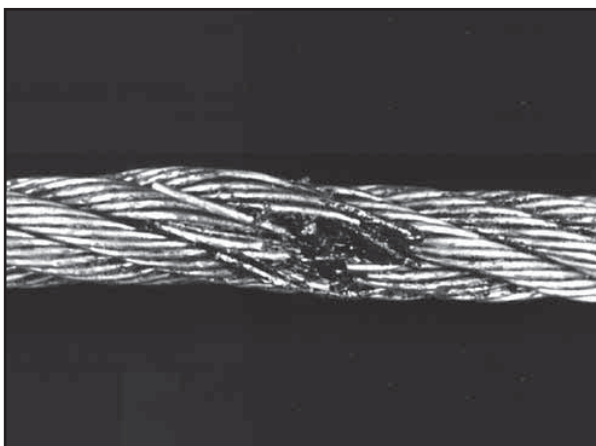
Figur 60: 6-parts ståltau ødelagt etter at det ble dratt over en skarp kant. Dette tauet er farlig og må kasseres.

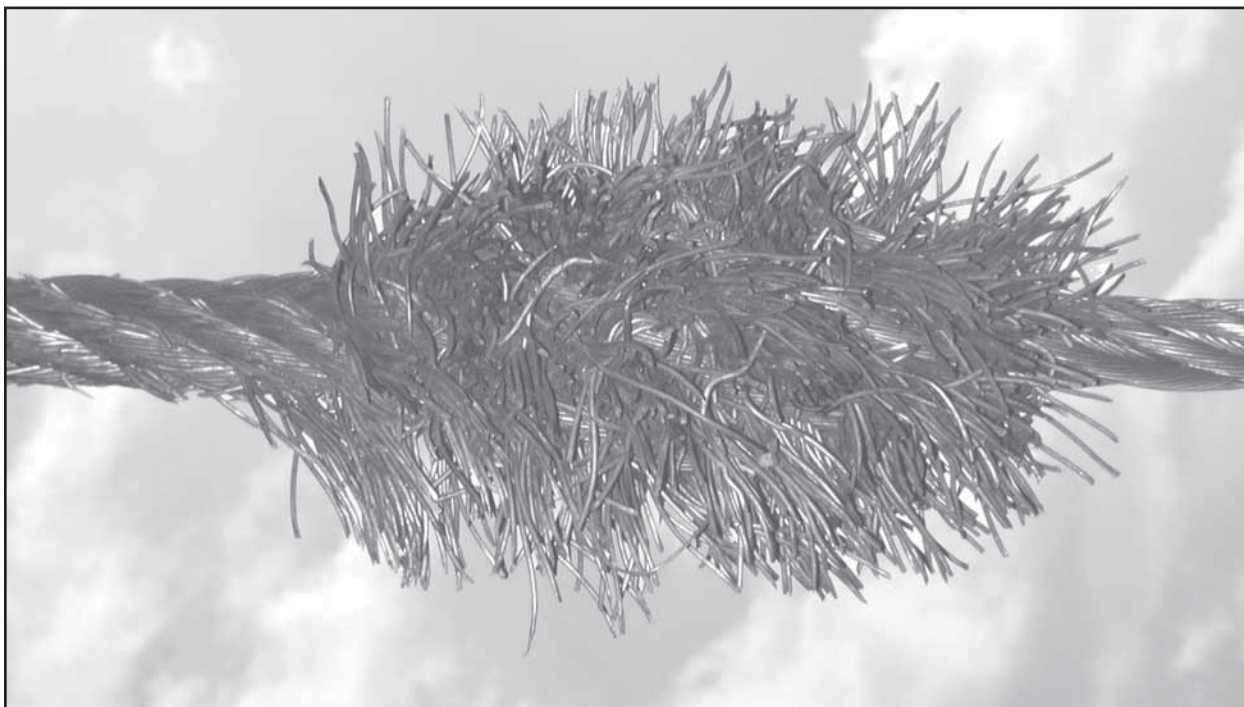
Figur 61: Lukke tau til en grabbkran. Alle yttertrådene har brudd på grunn av stor avsliping. Det traktformede hullet for ståltauet på grabben har skjøvet alle løse tråder langs ståltauets lengde til en plass. Dette laget dette imponerende pinnsvinet.

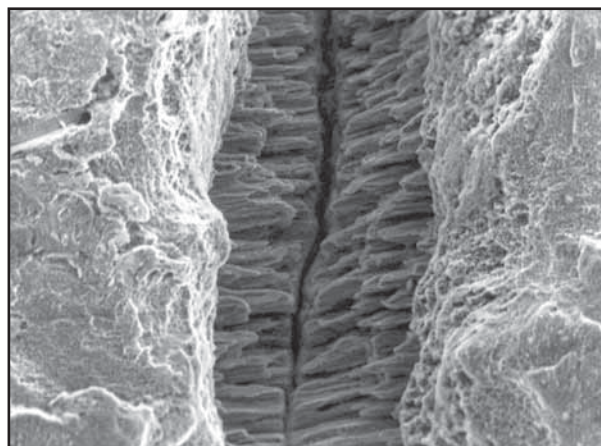
Figur 69: Detalj av samme tråd (figur 68). Et tretthetsbrudd er dannet under sink belegget.

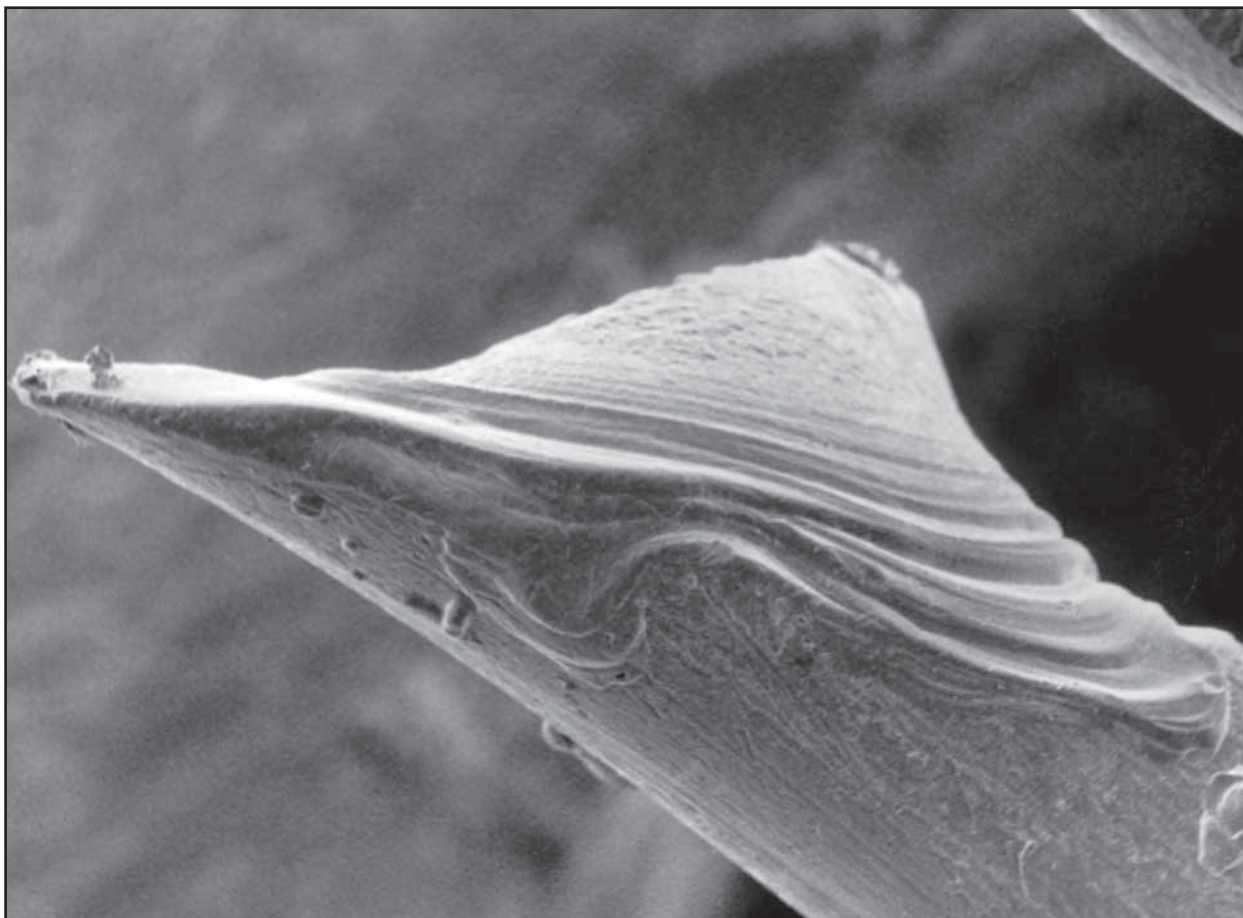
Figur 70: Et lynnedslag traff dette ståltauet og fikk stålet tråden til å smelte.

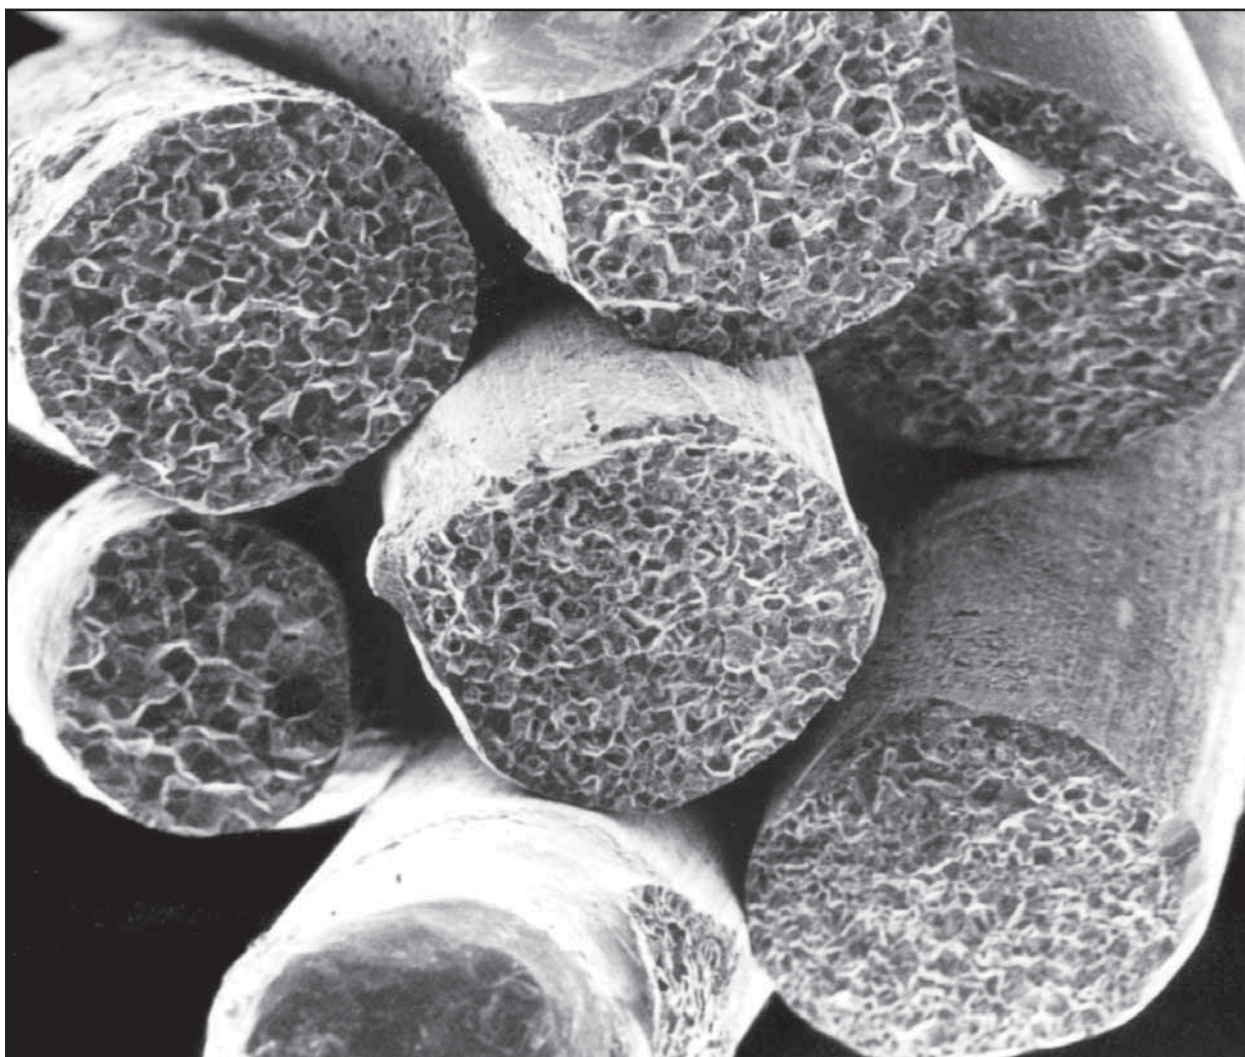
Hvis temperaturen i ståltauet overskider 300°C vil mikrostrukturen i de kaldtrukkede trådene rekrystallisere seg (figur 71, 76 og 77). Tråden mister da to tredjedeler av sin strekkstyrke i prosessen.

Figur 71: Dette sju kordels ståltauet har vært utsatt for temperaturer over 300°C. Mikrostrukturen i trådene har gjennomgått rekrySTALLISERING i forhold til den strengt orienterte strukturen på tråder som er ettertrukket.

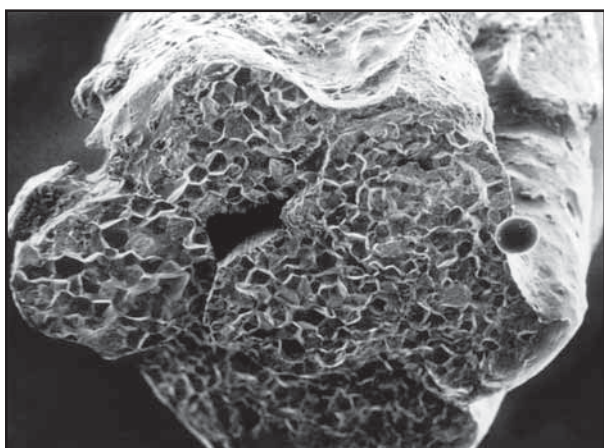
Figur 72: Med høyere temperaturer (over 300°C) vil stålet smelte og trådene vil smelte sammen.

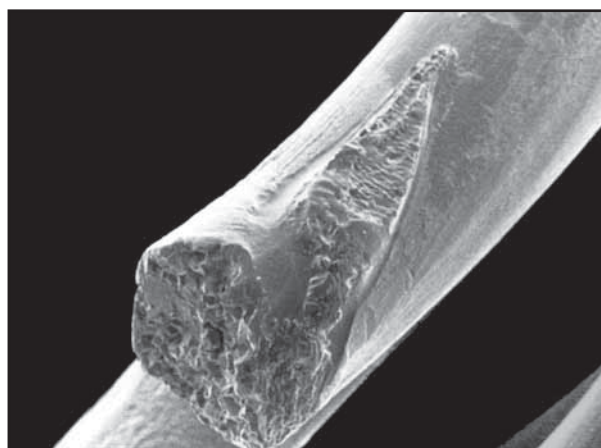
Figur 73: RekrySTALLISeringen fører også til en økning av volumet som fører til at tråden sprekker på langs.

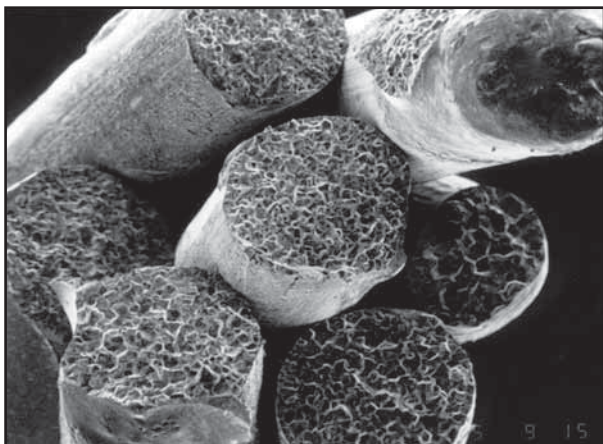
Figur 74: Mikrostrukturen i trådene har gjennomgått rekrySTALLISERING i forhold til den strengt orienterte strukturen på tråder som er ettertrukket.

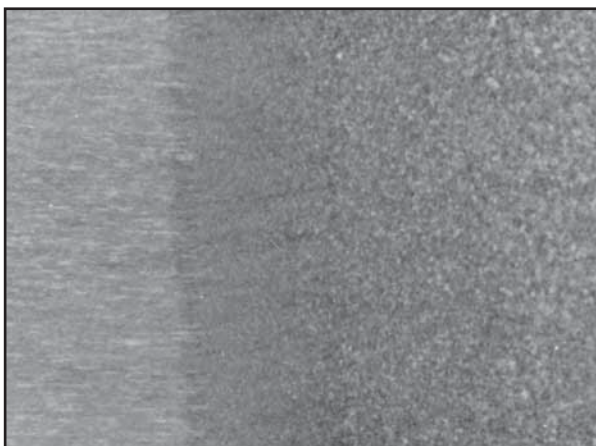
Figur 79: Dette bildet viser den kaldtrukkede strukturen (venstre) til den rekrySTALLISerte strukturen (høyre).

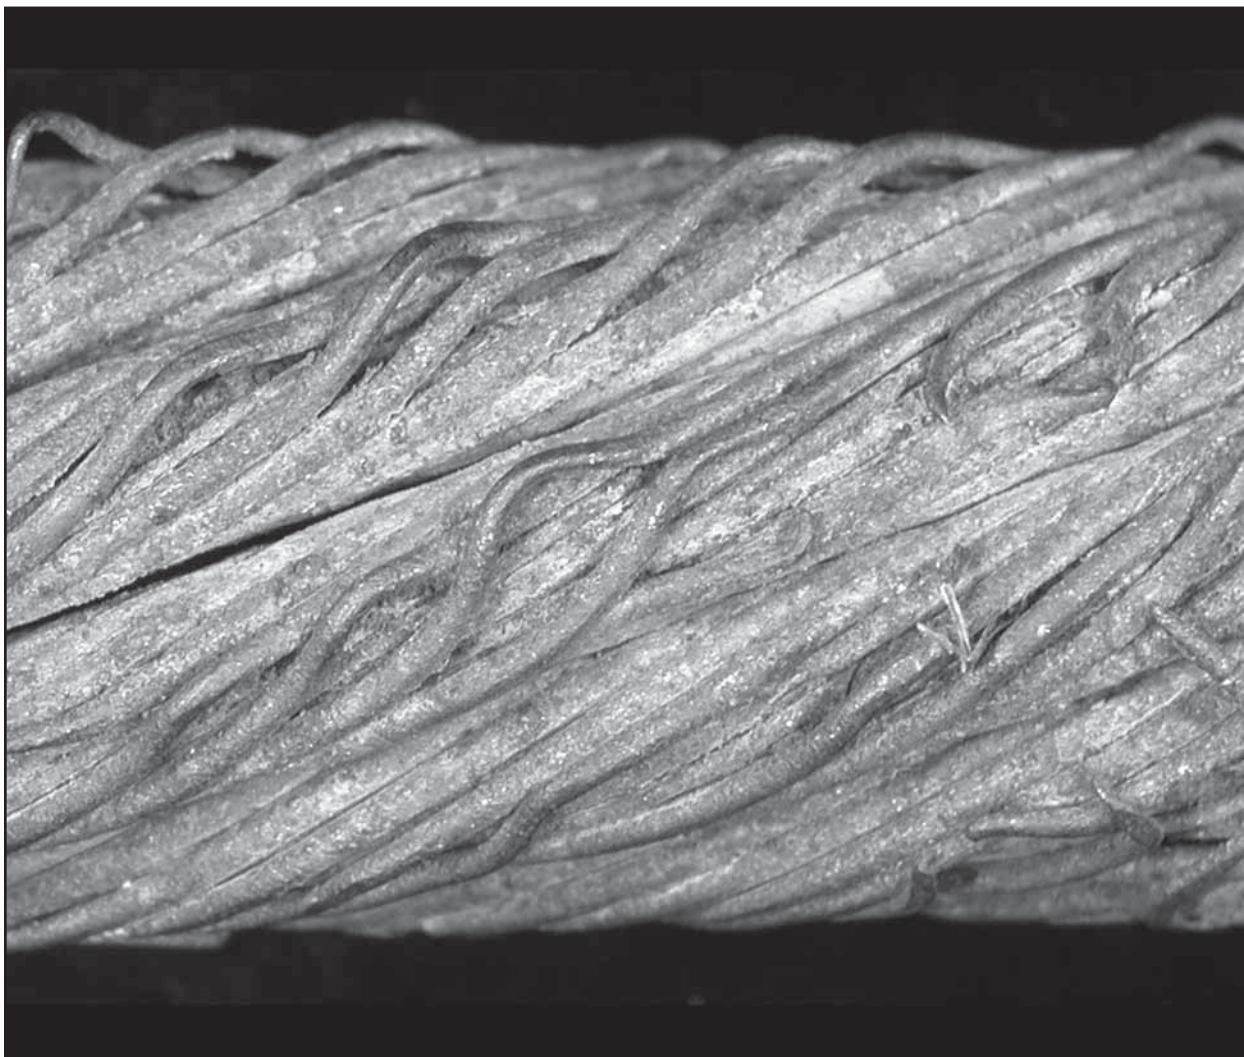
Figur 80: Dette løftetauet fra en støpekran har vært utsatt for høye temperaturer i for lang tid. Som et resultat av dette har yttertrådene glødet, myknet og blitt lengre.
