## SPECIALSTÅLTAU

# STÅLTAU ETTERFORSKNING

Av sivilingeniør Roland Verreet

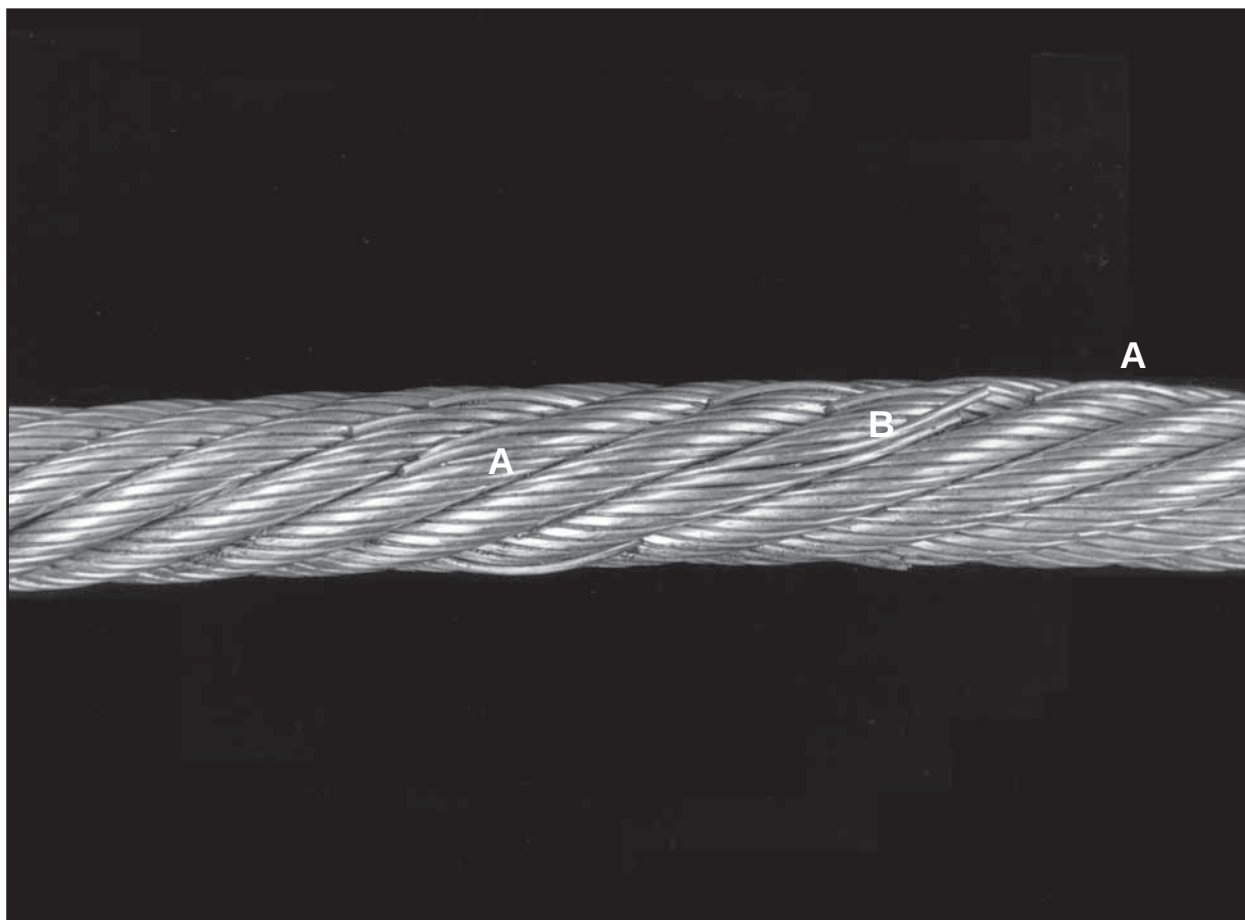
Figur 83: Et åtte-kordel ståltau viser spor etter innvendige trådbrudd. Legg merke til at de brukne trådene er dobbelt så lange (A, brudd i "dalen") eller tre ganger så lange (B, brudd på undersiden av yttertrådene) enn om bruddene hadde kommet ytterst.

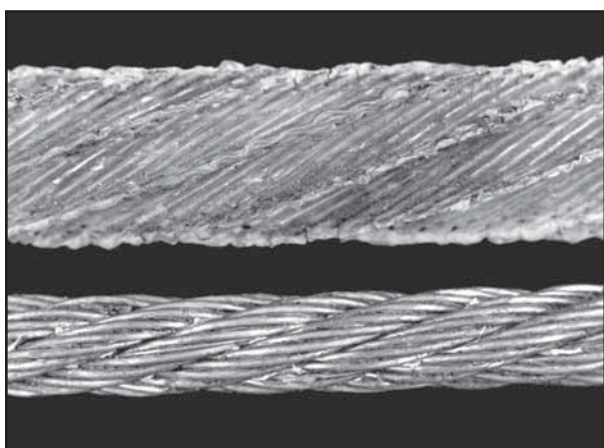
Figur 86: Ikke skadet plastikkbeskyttet stålkjerne etter at partene og plastikkbeskyttelsen er fjernet.

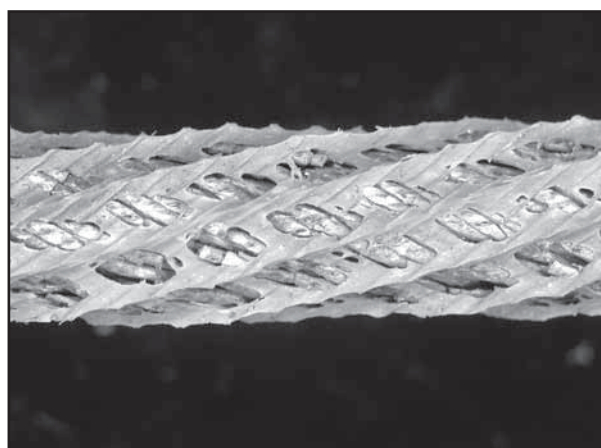
Figur 87: Ødelagt plastikkbeskyttelse, perforert av kordelene. Hardheten til plastikken var feilen i dette tilfelle.

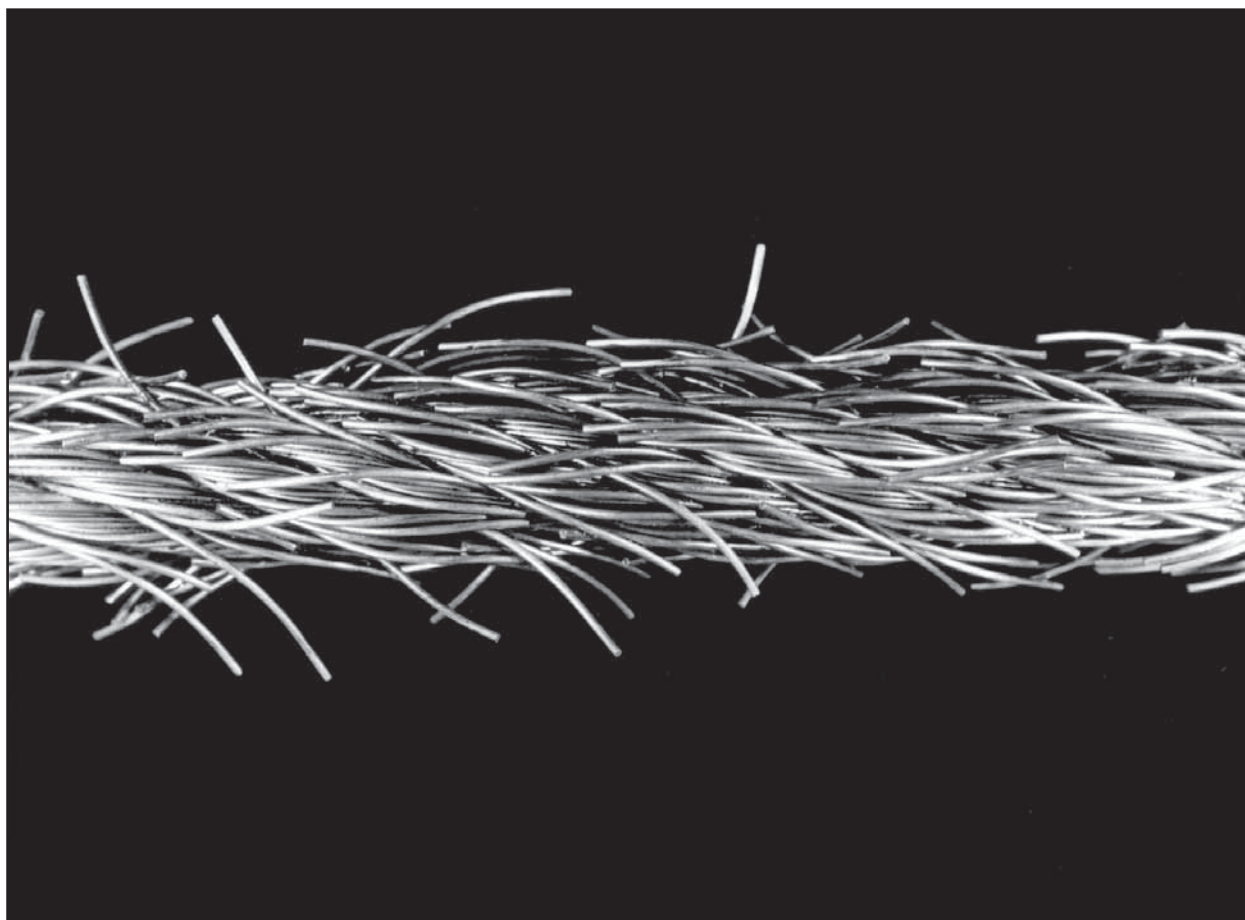
Figur 90: Dette ståltauet hadde ikke et eneste ytre trådbrudd. Heldigvis hardbøyde kontrolløren ståltauet: En utrolig mengde innvendige trådbrudd ble synlige. Plastikkbeskyttelse vil forhindre slike innvendige trådbrudd.

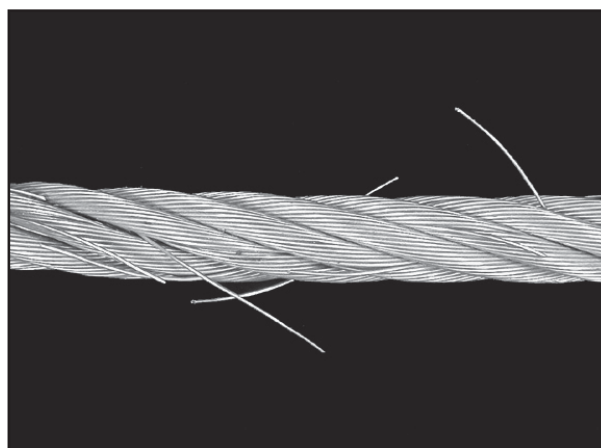
Figur 96: Innvendige trådbrudd er aldri alene. Hvis du finner ett, se etter flere!

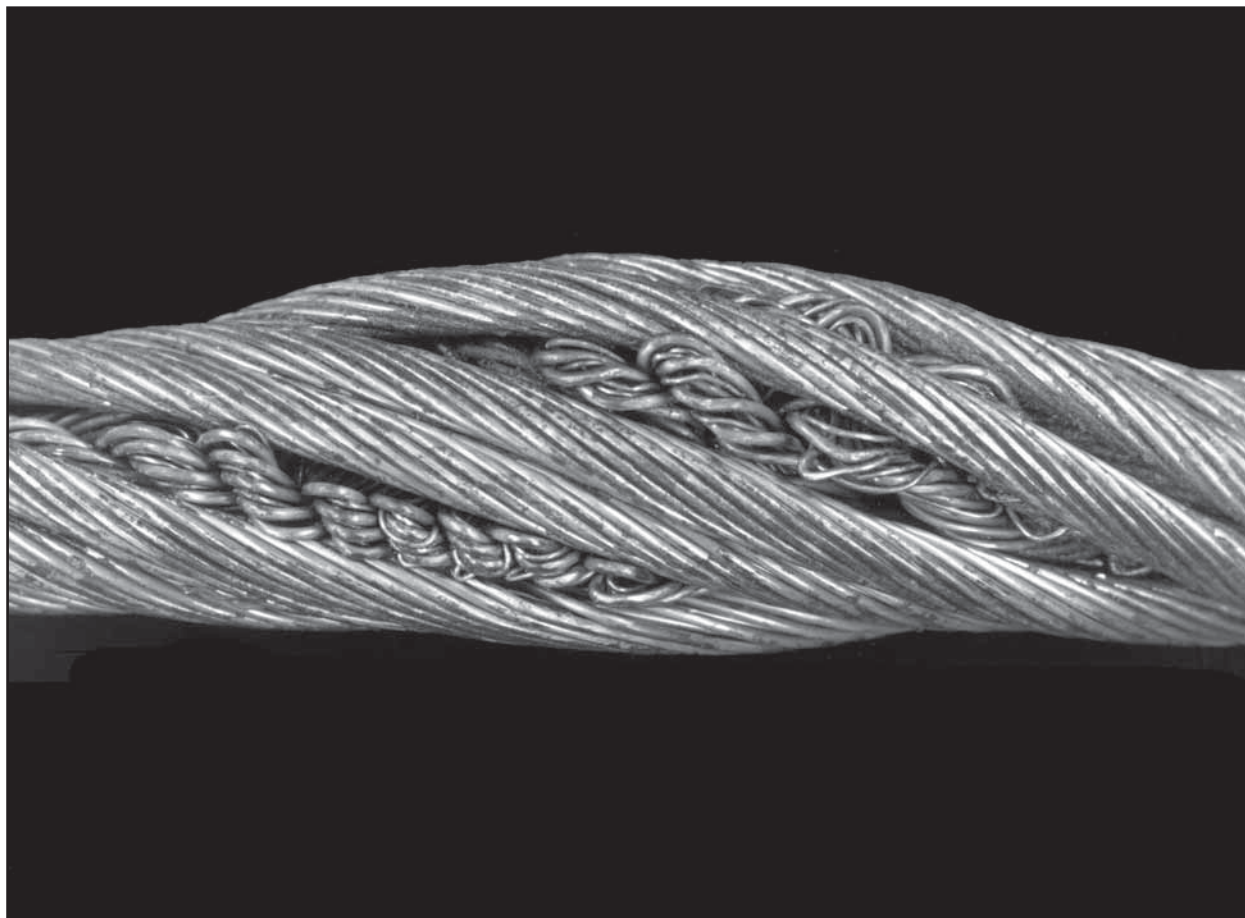
Figur 97: Overskudd av kordel-lengder fra stålkjernen forårsaket av vridning som har blitt presset sammen til et punkt ved en skive. Feil som disse finner du vanligvis på slutten av bevegelsen mot skiva (eller ved ståltauet over skiva).

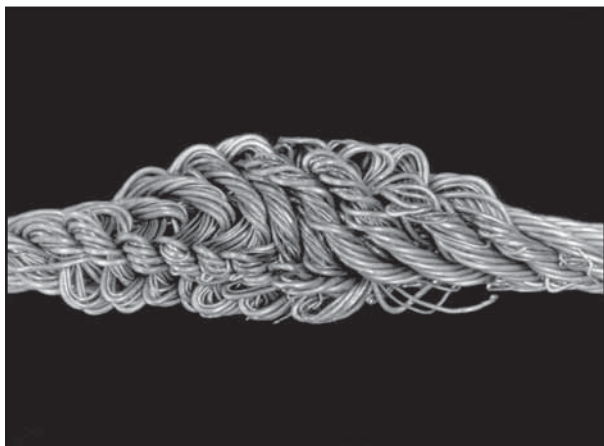
Figur 98: Her er de ytre kordelene fra figur 97 fjernet. Det viser overskuddet av kordellengder som er presset sammen i kjernen.

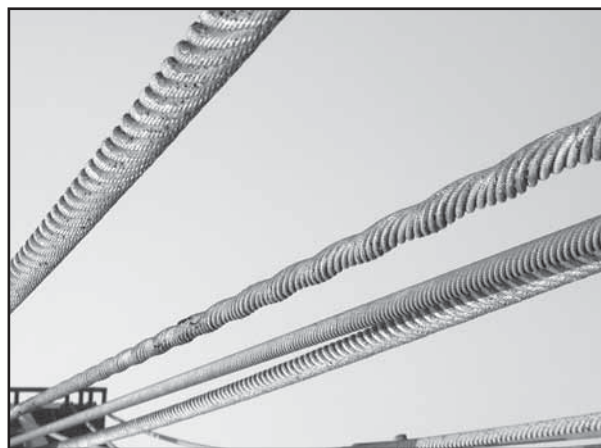
Figur 103: Hvis ståltauet treffer strukturelementer eller går over trange skiver (en kombinasjon av rotasjon og vridning) får vi slike korketrekere.

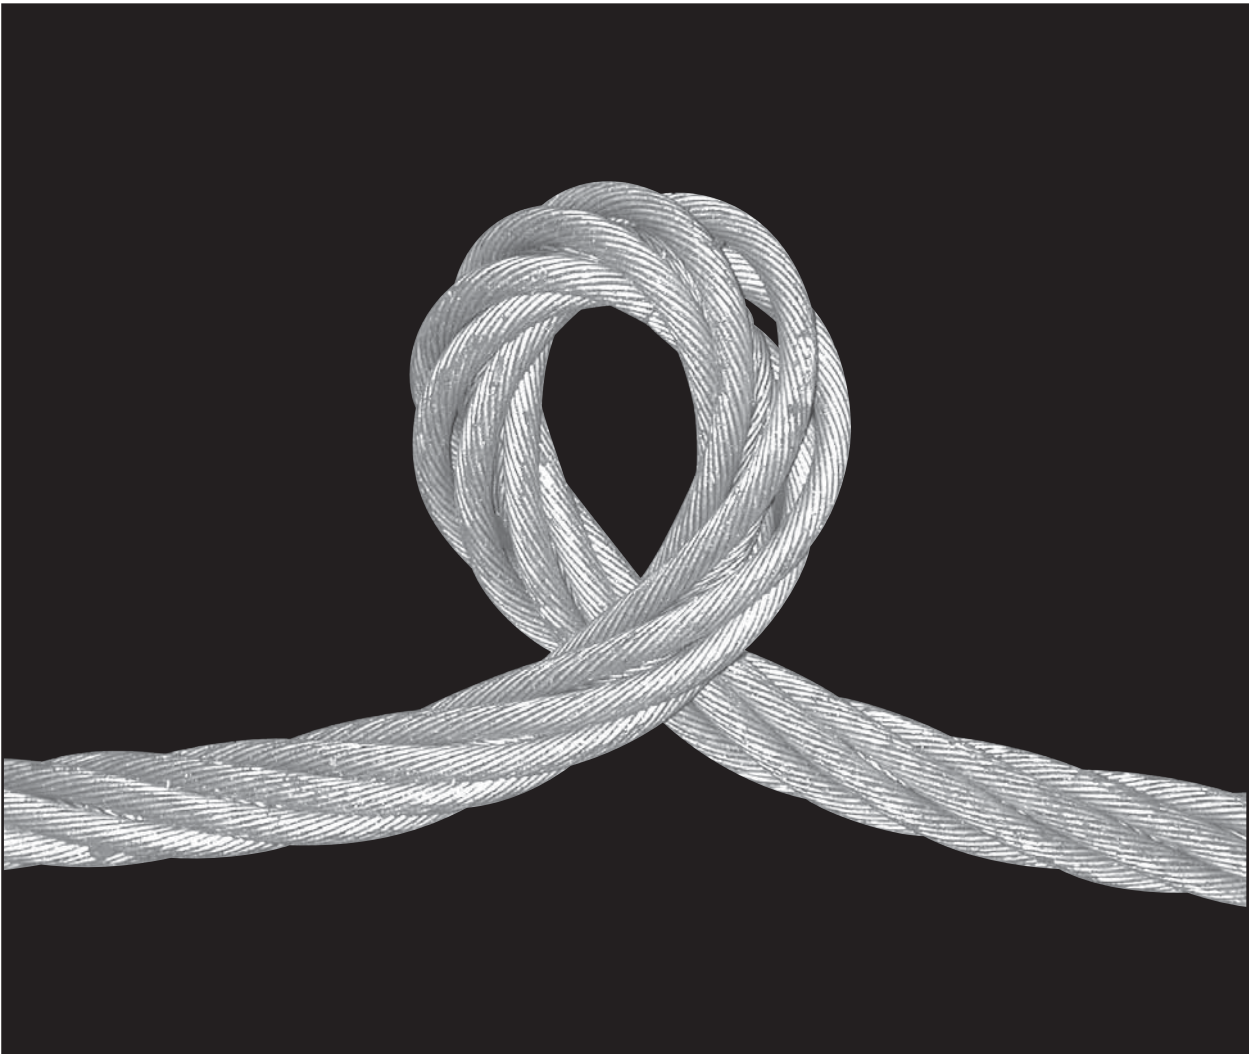
Figur 104: Dette ståltauet er vridd mot slagretningen. Når det er slakt vil det forme en løkke med slagretningen. Når løkker får last, kan de trekke seg sammen og permanent deformere ståltauet.

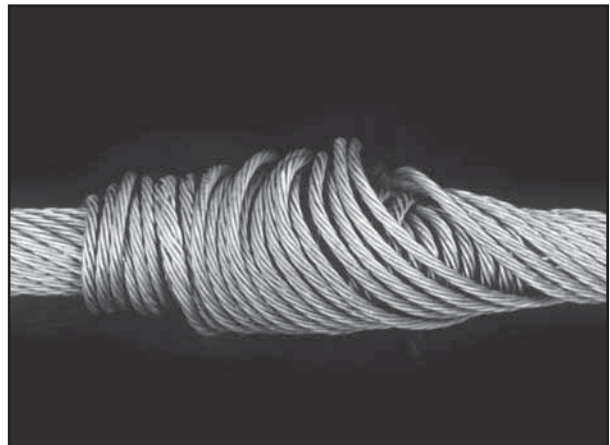
Figur 110: Et annet eksempel på fuglebur på et rotasjonsfattig ståltau.

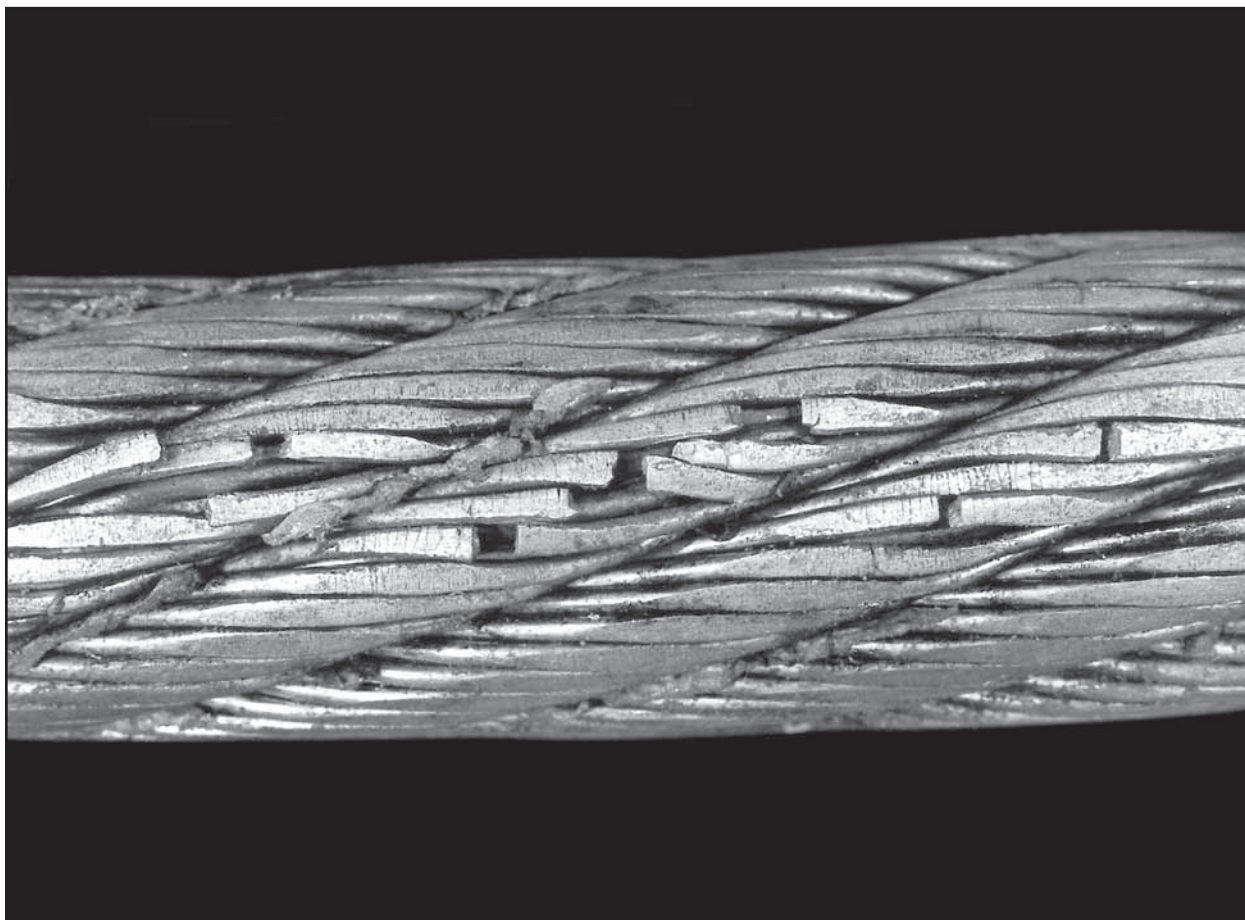
Figur 111: Dette 8-parts ståltauet har arbeidet over en låst skive. Det indre plastikklag har forhindret utviklingen av et fuglebur, men mange brudd er utviklet i de galvaniserte ytretrådene (se også figurene 68 og 69 som er fra samme ståltau).

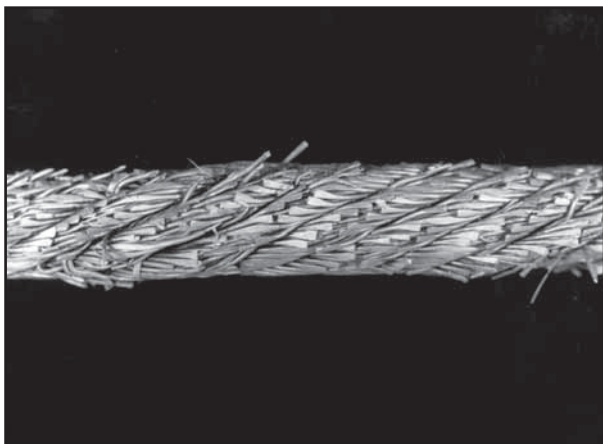
Figur 112: Dette ståltau har arbeidet i en låst skive.

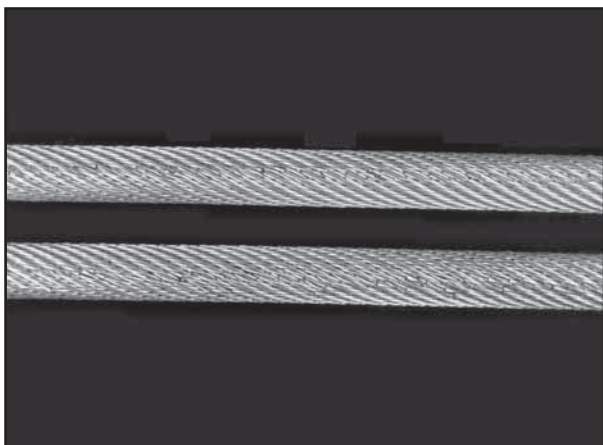
Figur 114: Dette ståltauet har virket i et alt for vidt skivespor, som ledet til tidlig skade langs kontaktlinjen.

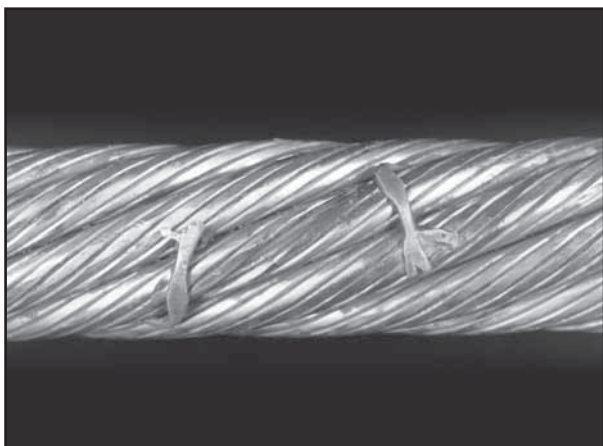
Figur 116: Disse to trådendene ble fanget mellom ståltauet og skiva som forårsaket hakkskade.

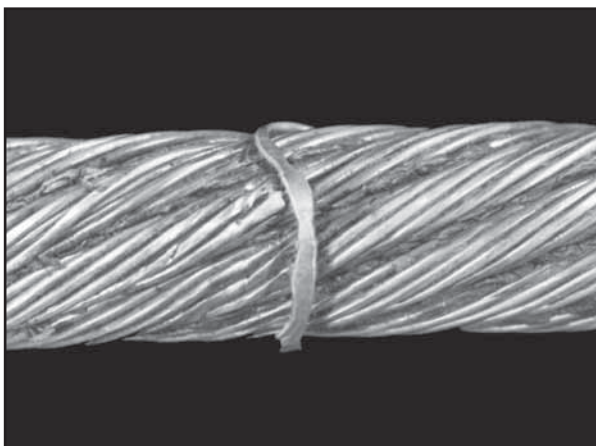
Figur 117: Kordel som går tversover og er blitt flatklemt mot skiva er spesielt relevant for langsslått ståltau hvor trådene alltid blir lange.

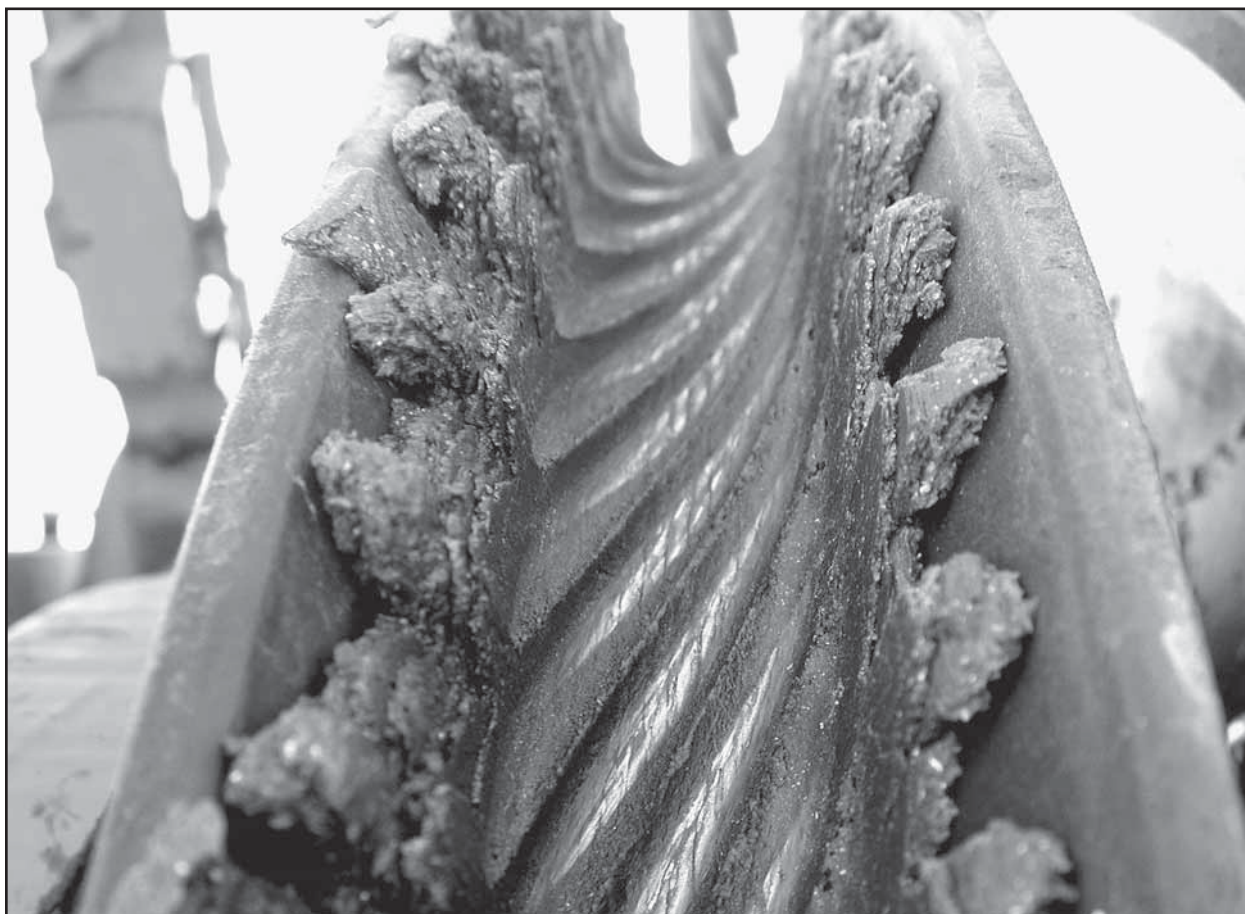
Figur 118: Smøring avsatt i faste intervaller på skivesporets flens indikerer forming av negative avsetninger i skivesporet. Motsatt tyder jevn fordeling av smøringen at det ikke er noen avsetninger i skivesporet.

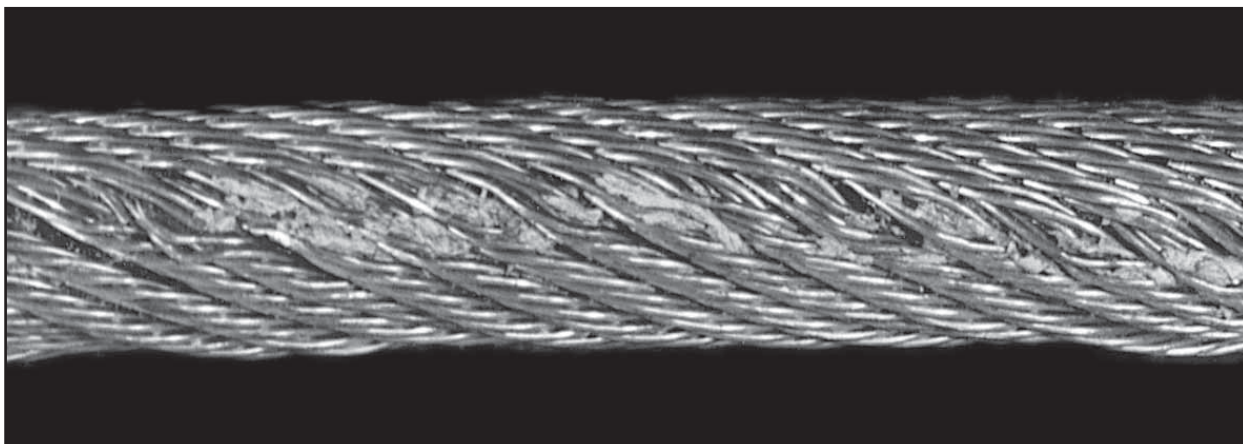
Figur 119: Dette ståltauet har sporet av en plastikkskive. Legg merke til plastikkpartiklene mellom de ytre trådene. På grunn av høyere friksjonskoeffisient under ellers like forhold, vil et ståltau spore av en plastikkskive tidligere enn en stålskive.

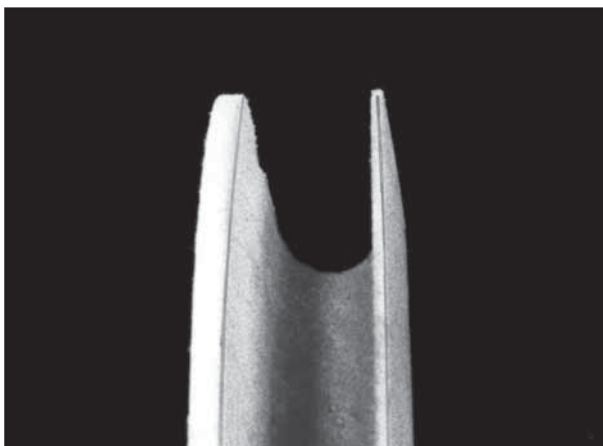
Figur 122: Feil vinkel mellom ståltau og skive, leder til ståltauvridninger og økt slitasje på både ståltauet og flensen i skivesporet.

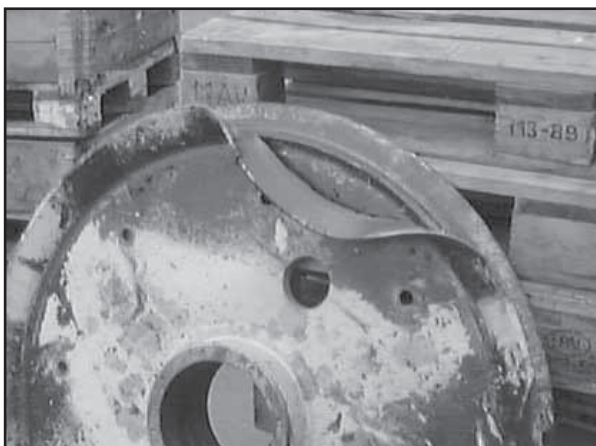
Figur 123: Ekstrem slitasje på flensen vil en dag få skiva til å kollapse. Ved kontroll må du måle skiveflensens tykkelse.

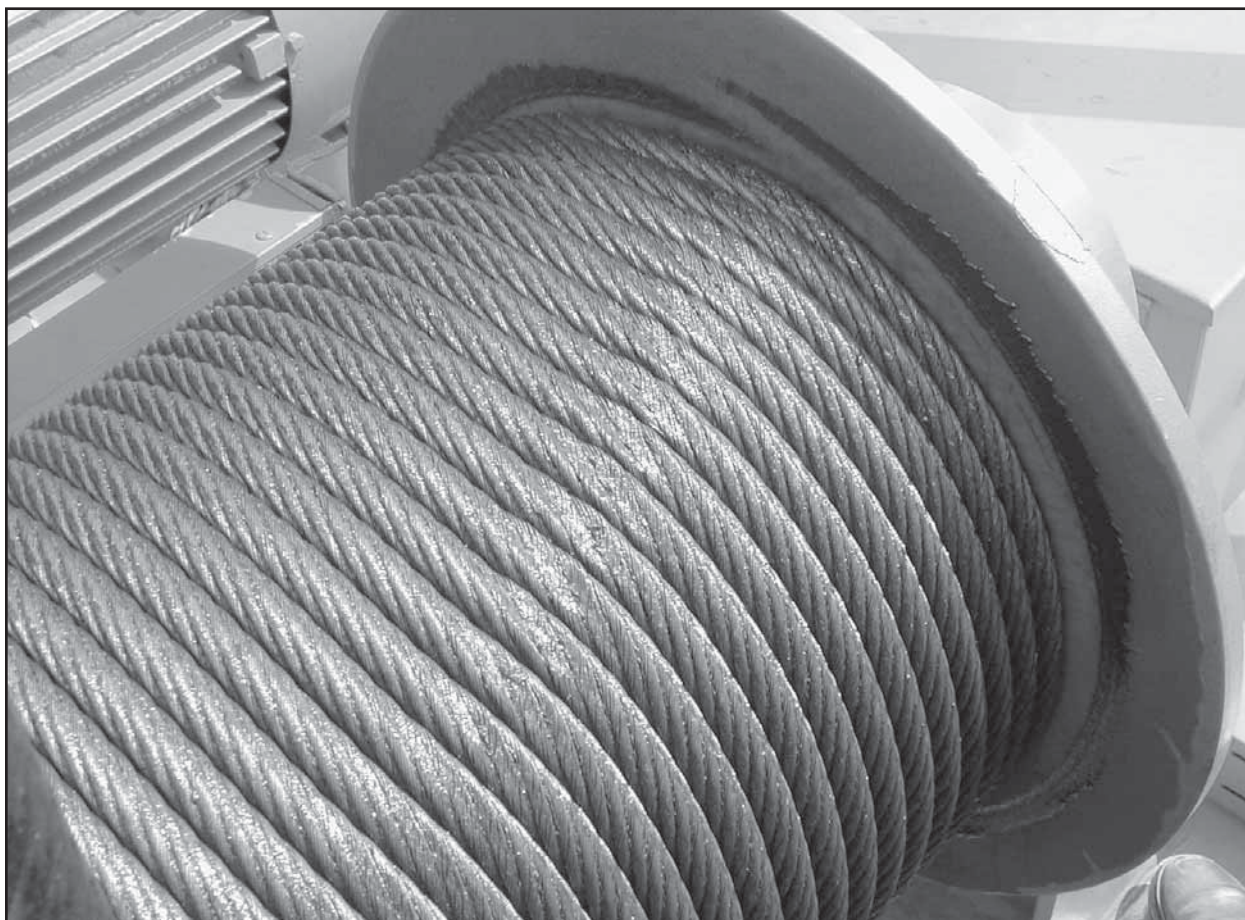
Figur 124: Overkryssningssporene som kommer på skrå, viser at ståltauet har for liten diameter i forhold til trommelens konstruksjon. Hvis overkryssningssporene hadde gått den andre veien, indikerer dette at ståltaudiameteren er for stor.

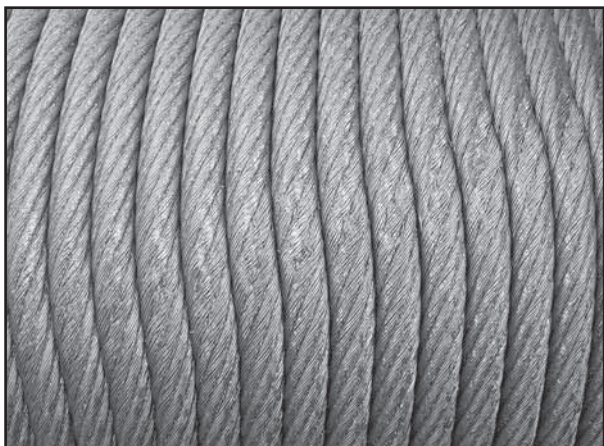
Figur 125: Overkrysningsslitasje i flerlagstromler viser normalt at du bruker feil ståltaudiameter.

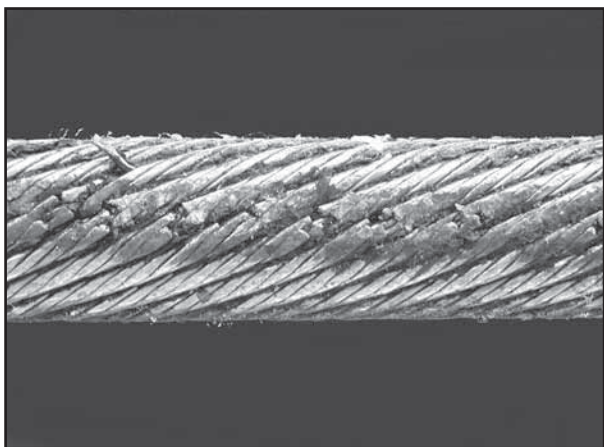
Figur 127: Typisk ståltauskade som er skapt i en overkrysningssone.

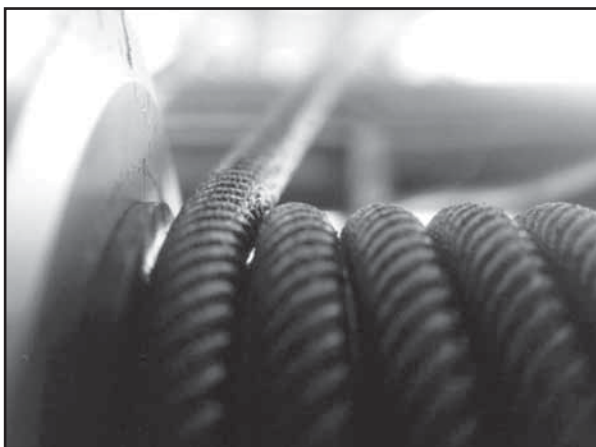
Figur 128: Innfallsvinkelen tvinger ståltauet til å presse på nabovindingen som forårsaker slitasje og vridning av ståltauet.

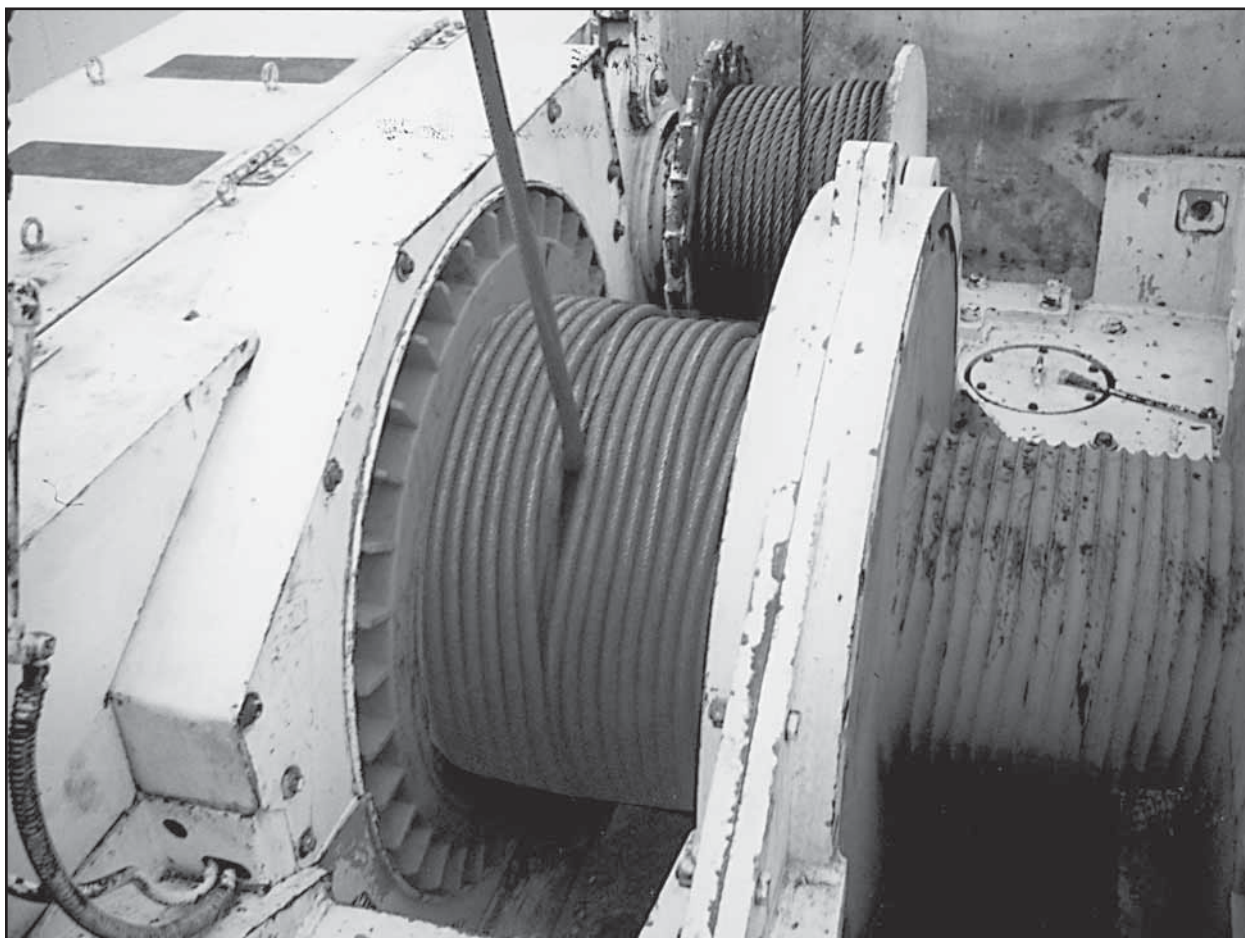
Figur 131: Dette ståltauet har blitt presset inn i et lavere lag. Det lavere laget er løsere og har mindre trekkspenning. Ved neste låring av lasten ble ståltauet låst fast og vil ikke spole av, og dermed reversere bevegelsen.

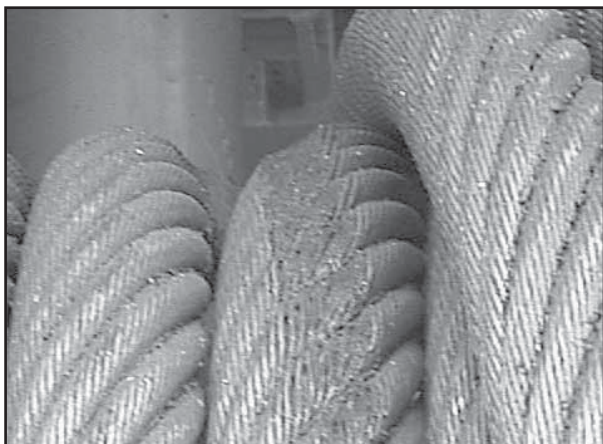
Figur 132: Dette ståltauet gjennomførte bare et løft! Ståltauet hadde høy trekkspenning og viklet seg inn i et lavere lag med lavere trekkspenning og skadet dette laget.

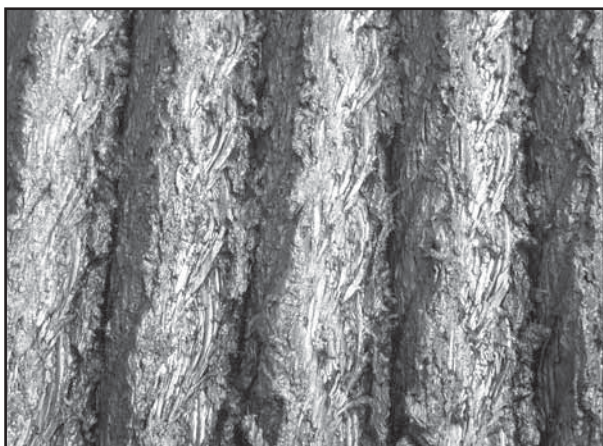
Figur 136: Ståltauskade på en flerlagstrommel. Det tok en av forfatterne lang tid på å overbevise brukeren om at...

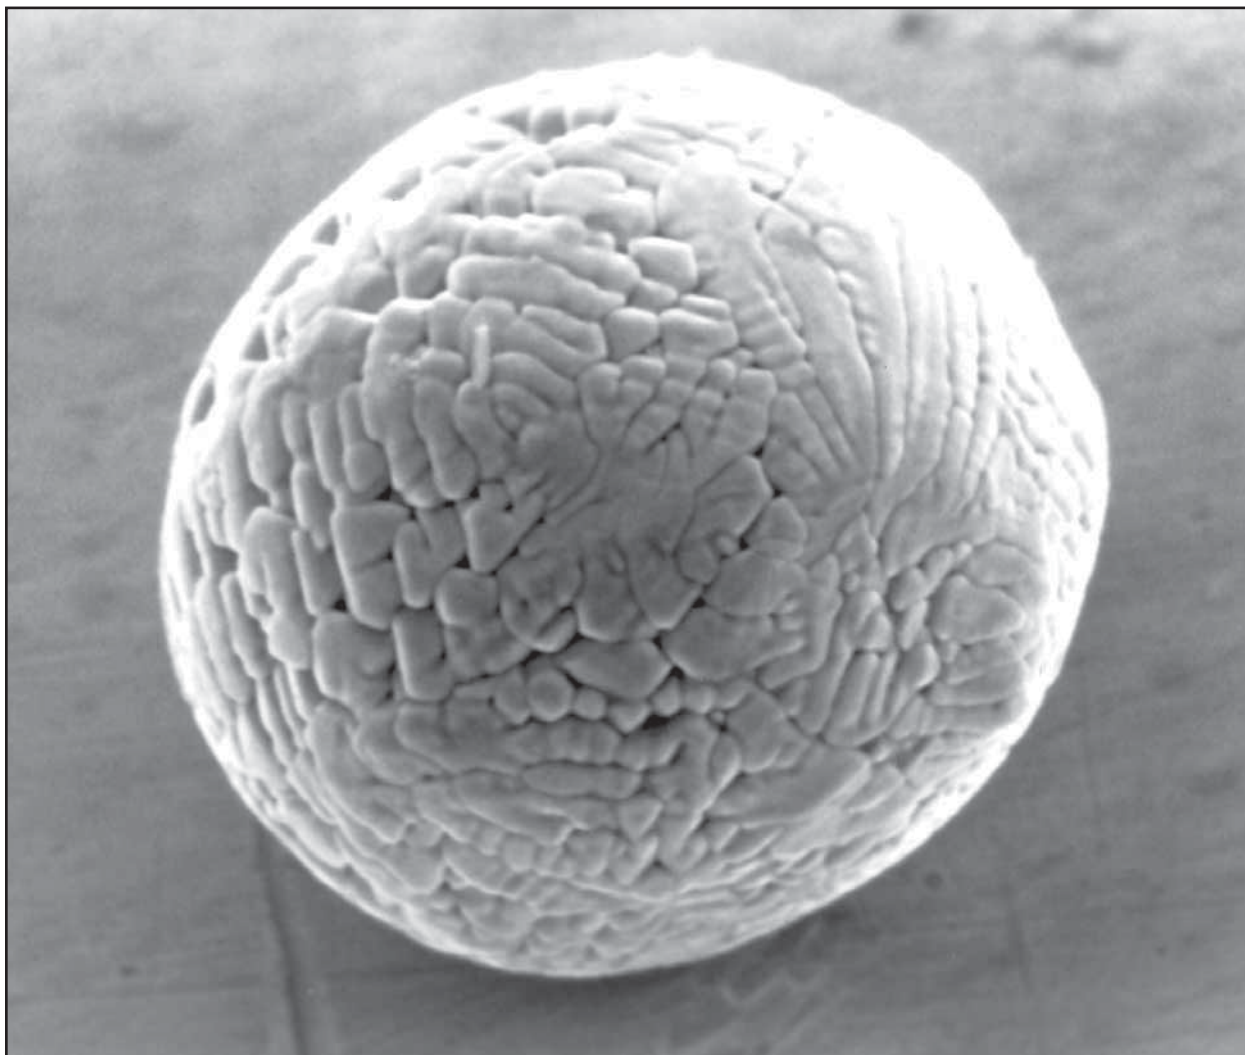
Figur 138: Mangansulfittballer i trådstrukturen er ekstremt harde og blir ikke deformert under trådens trekking. De forekommer ofte på overflaten av tretthetsbrudd, fordi trådene har en tendens til å få skade på punkter som allerede er svekket av slike inneslutninger.

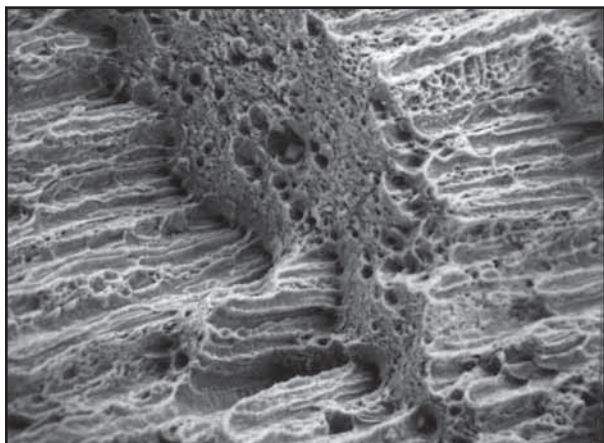
Figur 139: Bruddsonen av en tråd som er ødelagt av sterk bøyning (veldig lav syklisk utmatting) ser ut som kløyvd ved.

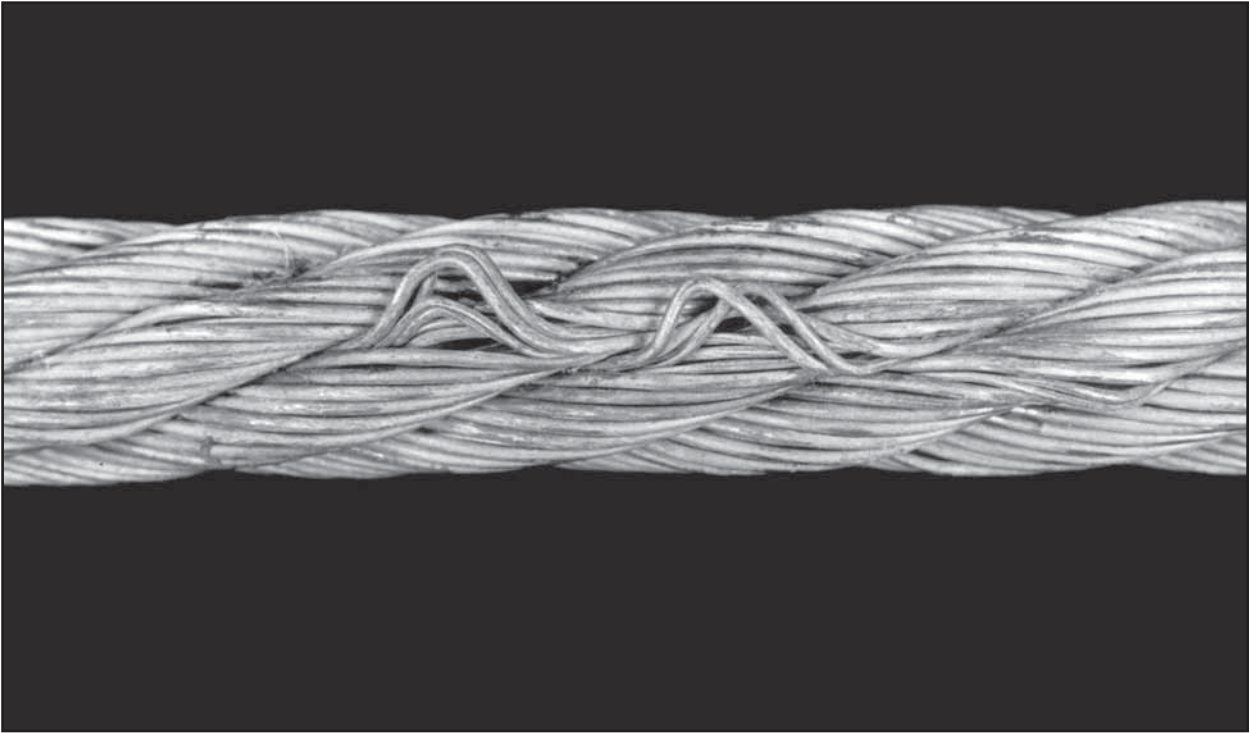
Figur 141: Løkkeformer kan bli (men kan også ikke bli) forårsaket av mangelfull klarering mellom trådene i en part. Mangel på klarering vil forhindre disse trådene fra å bevege seg relativt til nabotråden og dermed forårsake overlast og flyting (plastisk forlengelse).

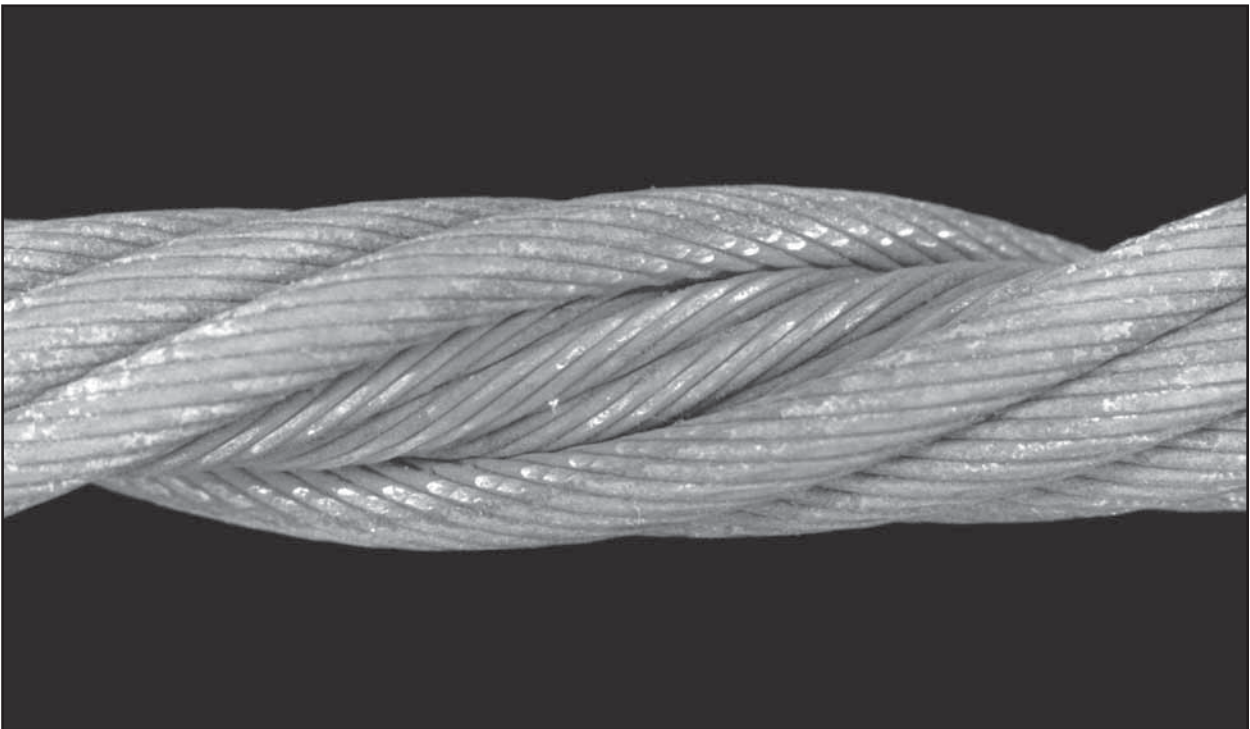
En stålkjerne som har for liten diameter vil lede til mangelfull klaring mellom to nærliggende kordeler og føre til gnissing mellom kordelene (figur 142) og såkalte "Valley brakes"-. (Finnes ikke et godt norsk uttrykk – Det nærmeste må være "trådbrudd i kordelbunn")

Figur 142: Hvis diameteren på stålkjernen til et ståltau er for liten, vil de ytre partene ikke ha nok klarering. Partsammensmelting vil oppstå. Mangel på klarering vil redusere ståltauets livslengde betydelig.

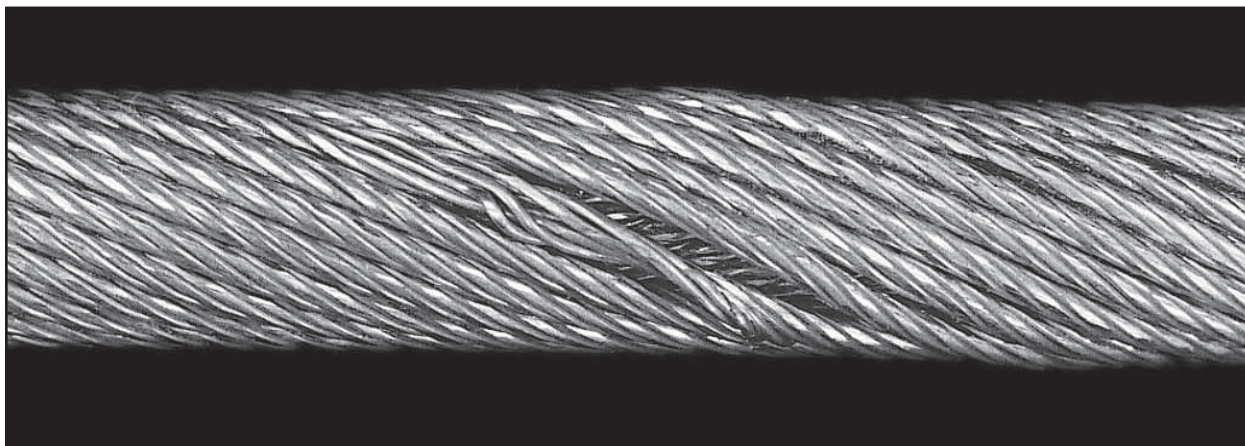
Figur 143: Produksjonsfeil når dette ståltauet ble slått. Denne slagingsfeil ble ikke oppdaget før den ble innesluttet av ytre parter.

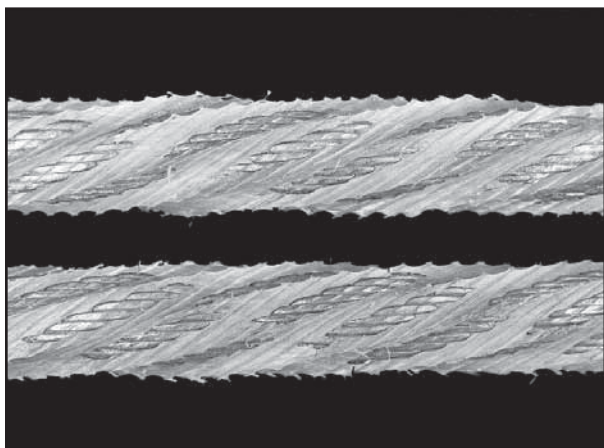
Figur 146: Uengnet plastikkmateriale vil ikke gi tilstrekkelig støtte til de ytre kordelene. Vi får slitasje og det vil lede til tidlig skade.

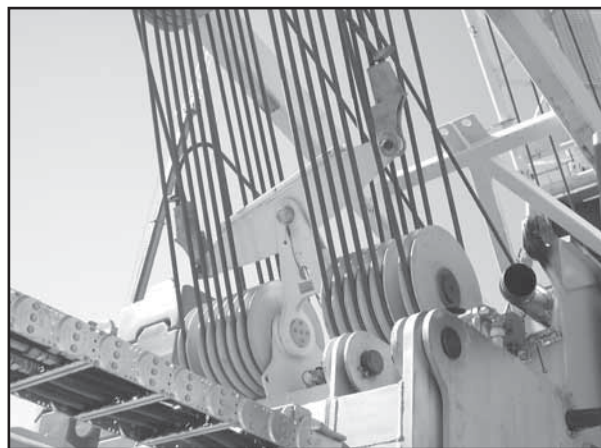
Figur 147: I en flerlags spoling, liten diameterforskjell på to ståltau vil lede til stor forskjell i de oppspolede ståltauene.
