KranTeknisk Forening

Rapport etter gjennomgang av hendelser med grade 100 kjetting i bygg og anlegg

Mars 2022

Utarbeidet av: Arbeidsgruppe nedsatt av KTF

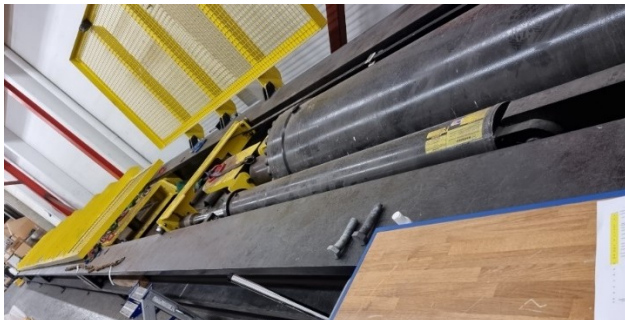
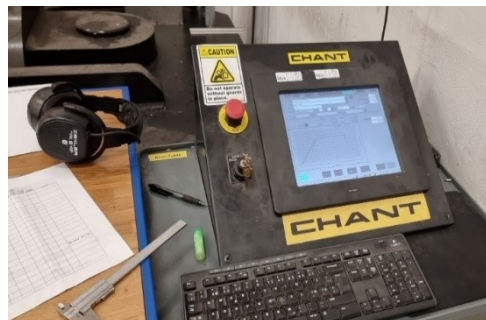
Testbenk:

Vi fikk til en avtale med Nøsted & i Sannidal om at de kunne bistå oss med å utføre strekktester av de brukte kjettingene hos dem 14.02.2022 med deres kalibrerte testbenk. Testbenken gir rapportutskrifter på belastning, tid og forlengelse.

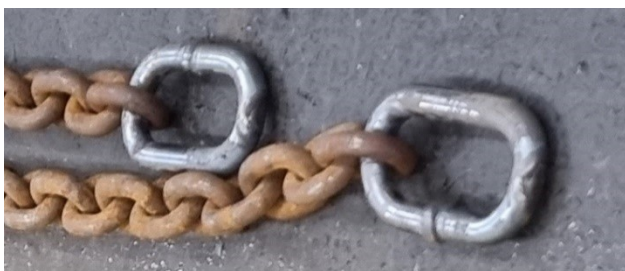
Nøsted & har også vært behjelpelige med å sette på endeløkker på alle kjettingene, slik at testene kunne gjennomføres.
