## SPECIALSTÅLTAU

# STÅLTAU ETTERFORSKNING

Av sivilingeniør Roland Verreet

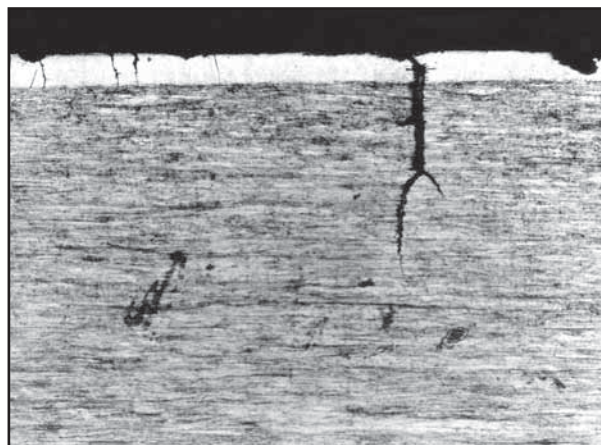
Figur 67: Detalj av figur 66 som viser begynnelsen på tretthetsbruddet.

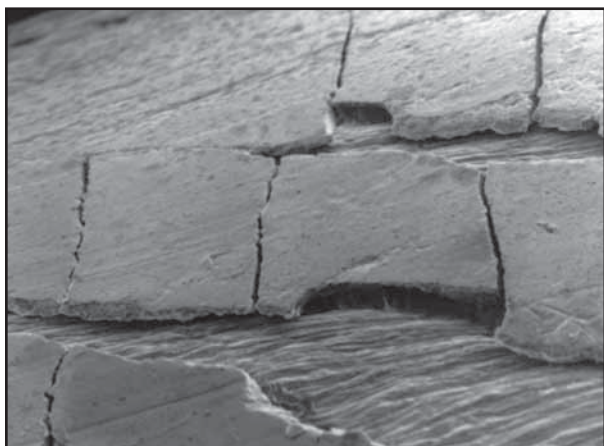
Figur 68: Nei, dette er ikke martensitt. Det viser avflaknet galvanisert sink belegg (se også figur 111).

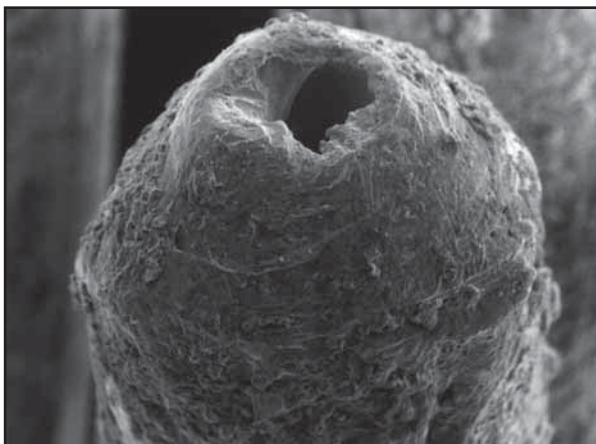
Figur 75: Detalj av tråden som vises i øvre høyre hjørne av figur 74. Her var temperaturen så høy at den smeltet tråden.

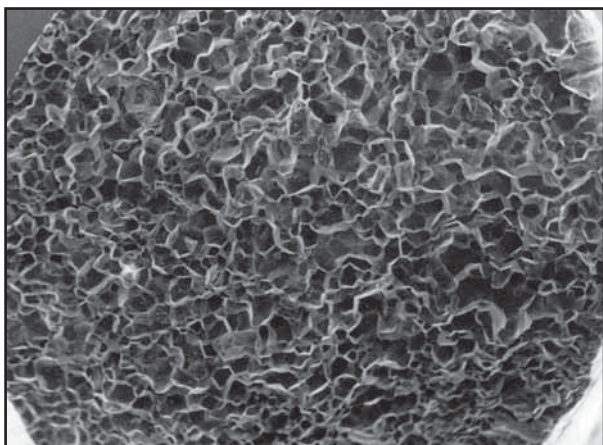
Hvis temperaturen i ståltauet overskider 300°C vil mikrostrukturen i de kaldtrukkede trådene rekrystallisere seg (figur 71, 76 og 77). Tråden mister da to tredjedeler av sin strekkstyrke i prosessen.

Figur 76: RekrySTALLISERT struktur.

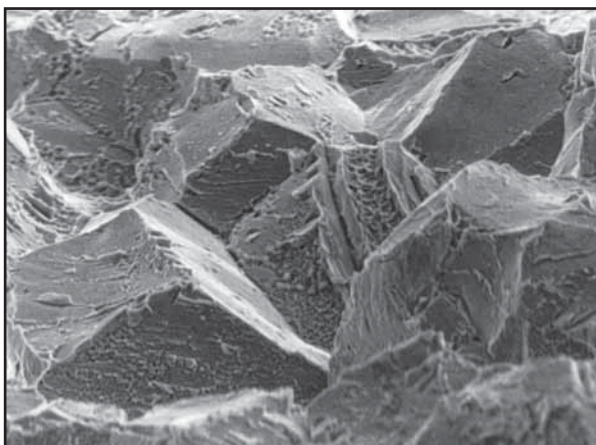
Figur 77: Denne detaljen av figur 76 viser det intergranulære brudd av krystallstrukturen.

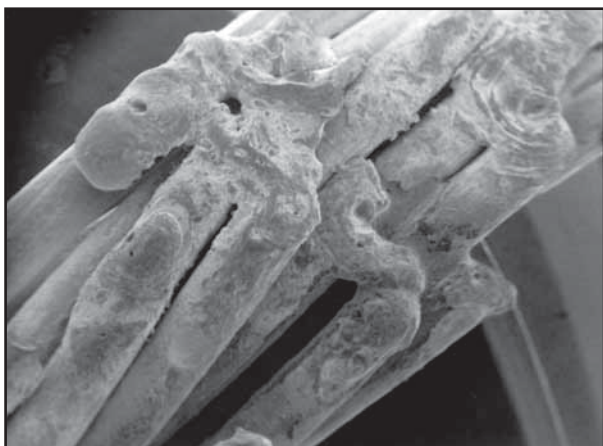
Figur 78: Høy lokal temperatur ved sveising samensmeltet disse trådene.

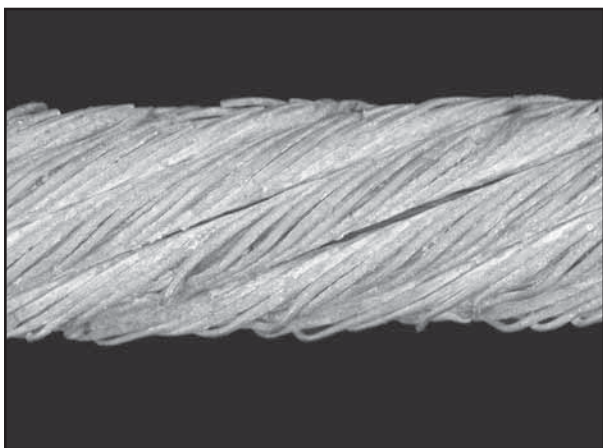
Figur 81: En annen detalj fra det ståltauet vist i figur 80. Legg merke til at smøringen har forsvunnet.

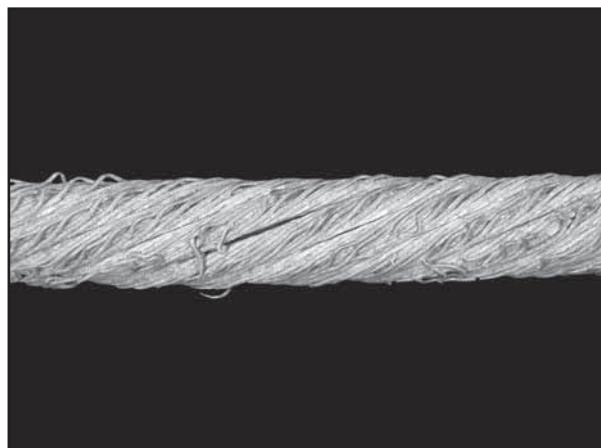
Figur 82: En annen detalj fra det ståltauet vist i figur 80.

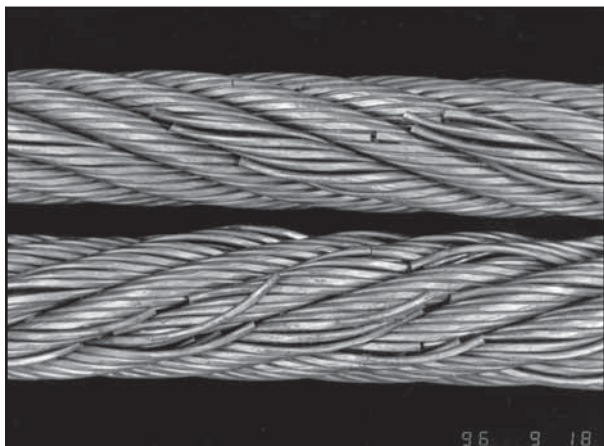
Figur 84: Det store antallet innvendige brudd kom først til syne etter hard bøying av ståltauet under inspeksjon.

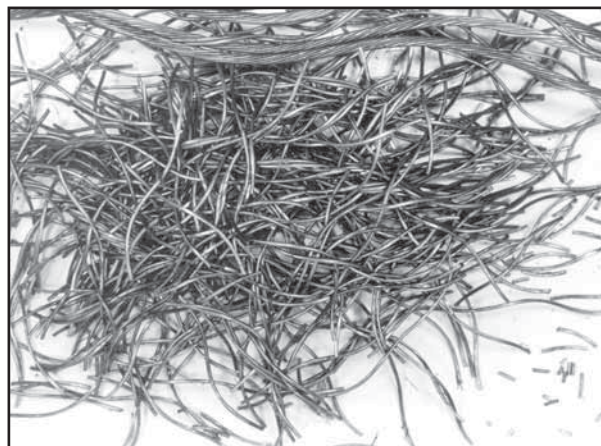
Figur 85: Åpningen av dette kasserte ståltauet beviste at stålkjernen ikke lenger var i god form.

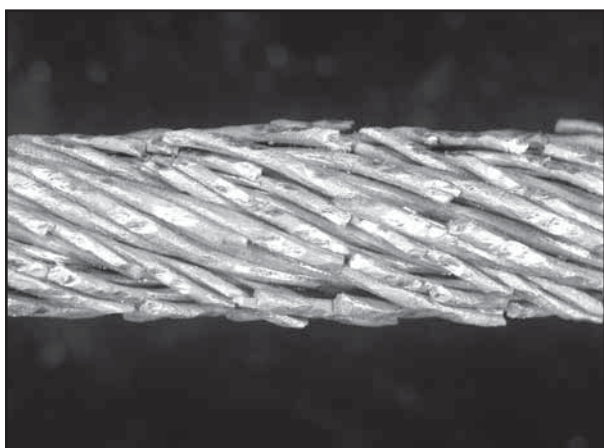
Figur 88: Ståltauets kjerne (figur 87) etter at plastikklaget er fjernet. De ytre trådene har brudd på overkrysningspunktet.

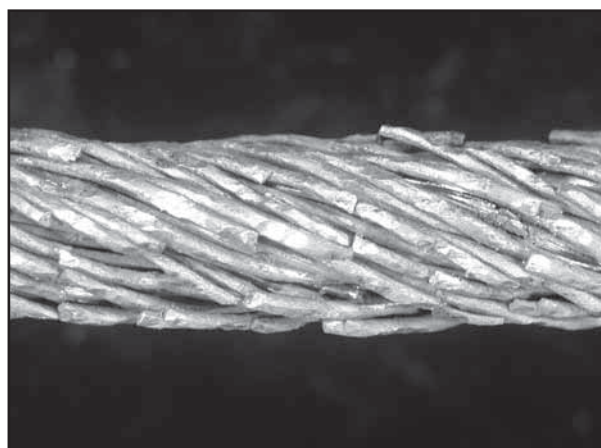
Figur 89: Ståltauets kjerne (figur 87) etter at plastikklaget er fjernet. De ytre trådene har brudd på overkrysningspunktet.

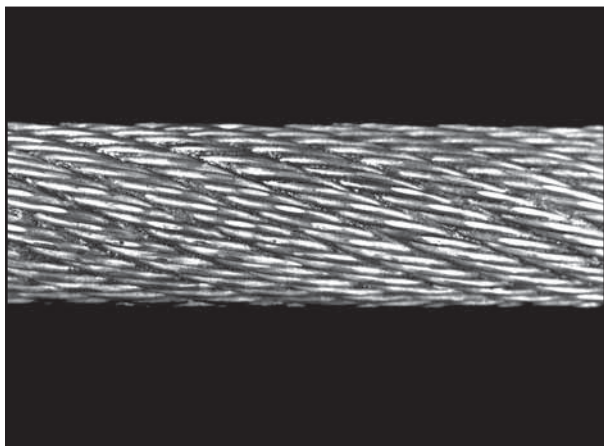
Figur 91: Ytre overflate av et 36 x 7 rotasjonsfattig løfteståltau. Ingen trådbrudd er synlige.

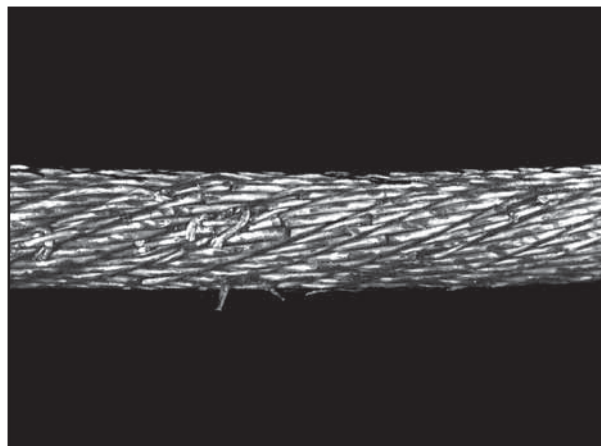
Figur 92: Det samme 36 x 7 ståltauet etter ytre kordellag er fjernet. Mange trådbrudd er synlige ved krysningspunktene.

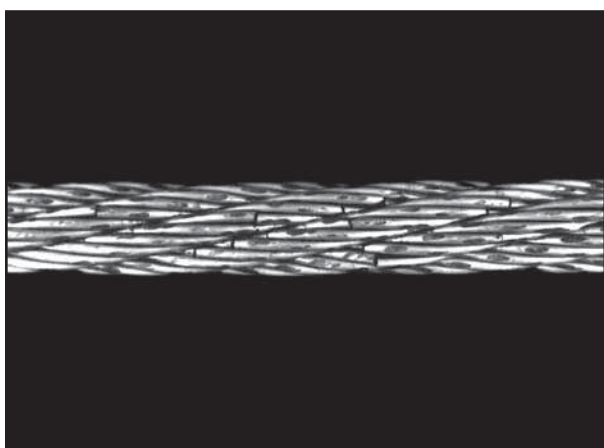
Figur 93: Det innerste kordellaget på det samme 36 x 7 ståltauet viser også mange trådbrudd.

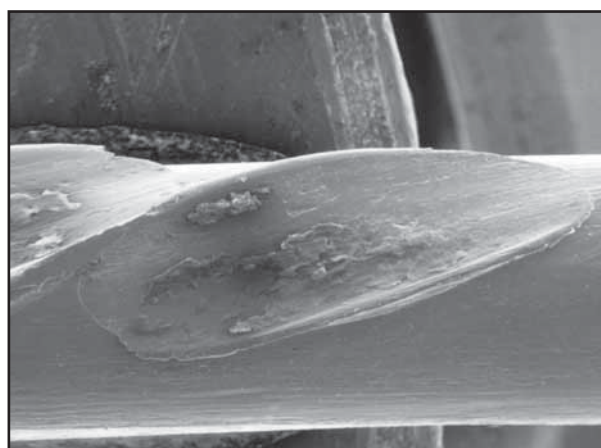
Figur 94: Krysningspunktet mellom to kordeler er ofte startpunktet for innvendige tretthetsbrudd.

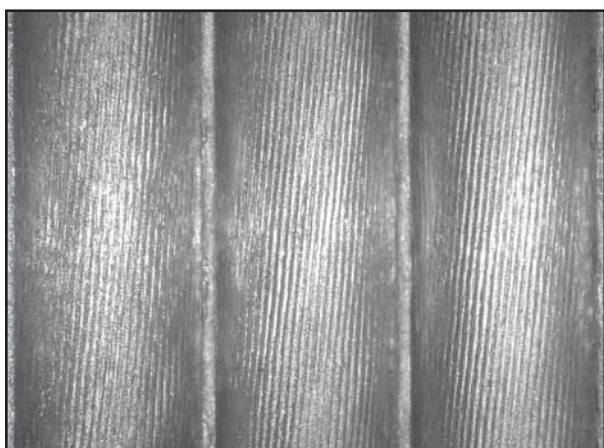
Figur 95: Langsgående slitasjemerker på en trommel er en indikasjon på at ståltauet kan utvikle innvendige trådbrudd.

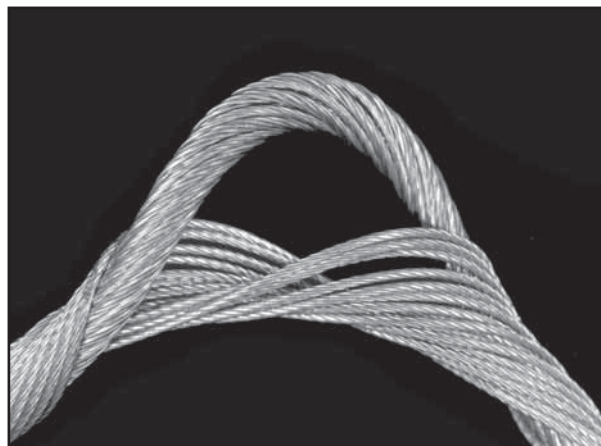
Figur 99: Dette rotasjonsfattige ståltauet har blitt forkortet og kjernen forlenget på grunn av vridning med slagretningen.

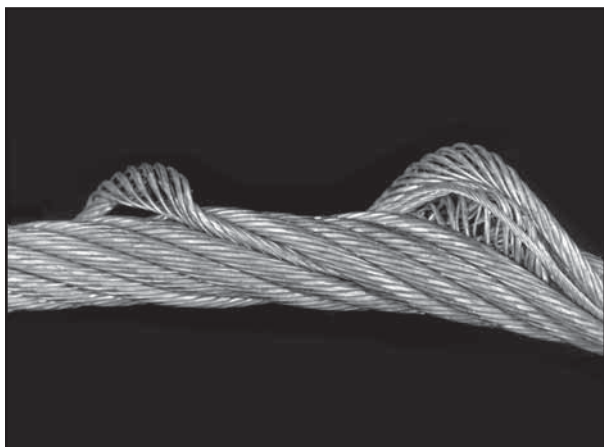
Figur 100: Dobbelt parallellslåtte ståltau er veldig fintfølelse for vridning. Her er de indre delene skjøvet ut på grunn av vridning.

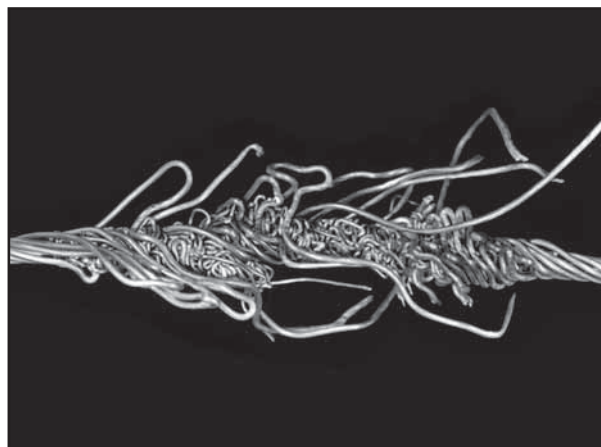
Figur 101: Noen ganger innvirker vridningen kun på den innerste part som er kortest og den eneste rette part i ståltauet.

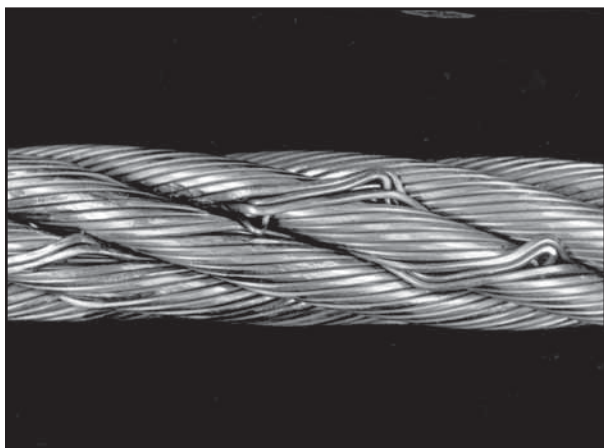
Figur 102: I dette 6-parts ståltauet har vridning løst net de to ytre lagene av tråder i de ytre partene.

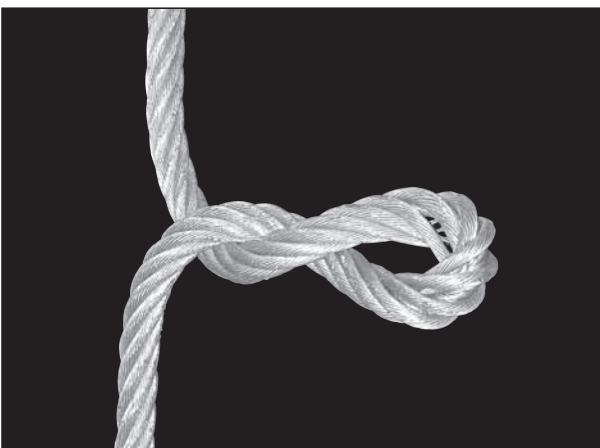
Figur 105: Dette ståltauet har blitt vridd med slagretningen. Når det blir slakt vil det danne en løkke mot slagretningen.

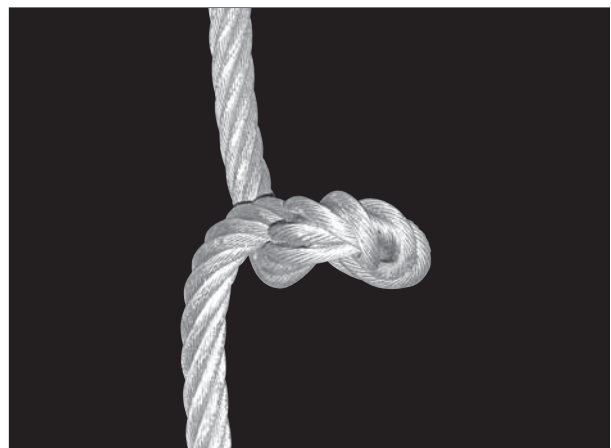
Figur 106: Den samme løkka som i figur 105. Ved belastning trekker løkka seg sammen som fører til alvorlig ødeleggelse av ståltauet.

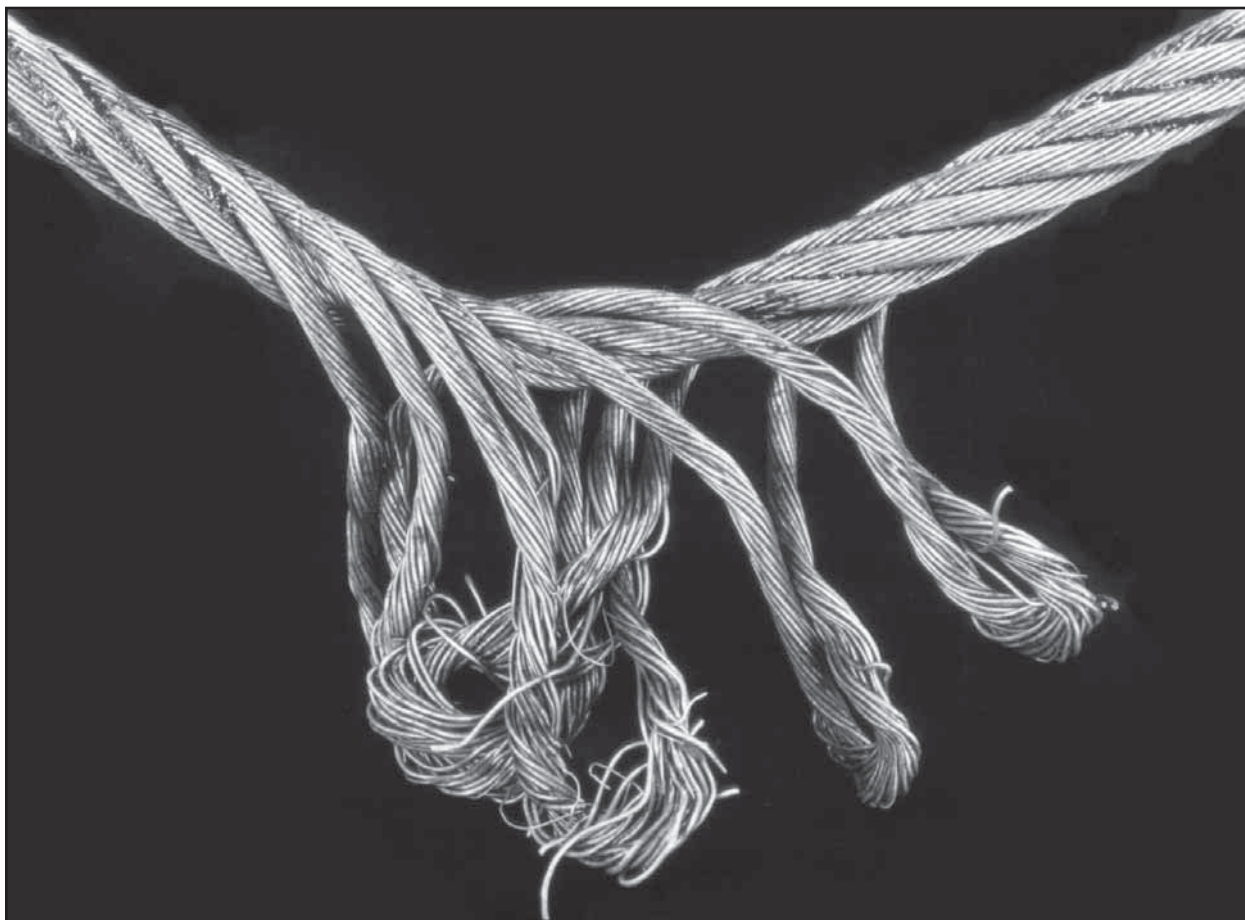
Figur 107: Dette ståltauet er blitt åpnet . De ytre partene har blitt for lange i forhold til resten av ståltauet. En skive har skjøvet de "overflødige" partene til endepunktet.

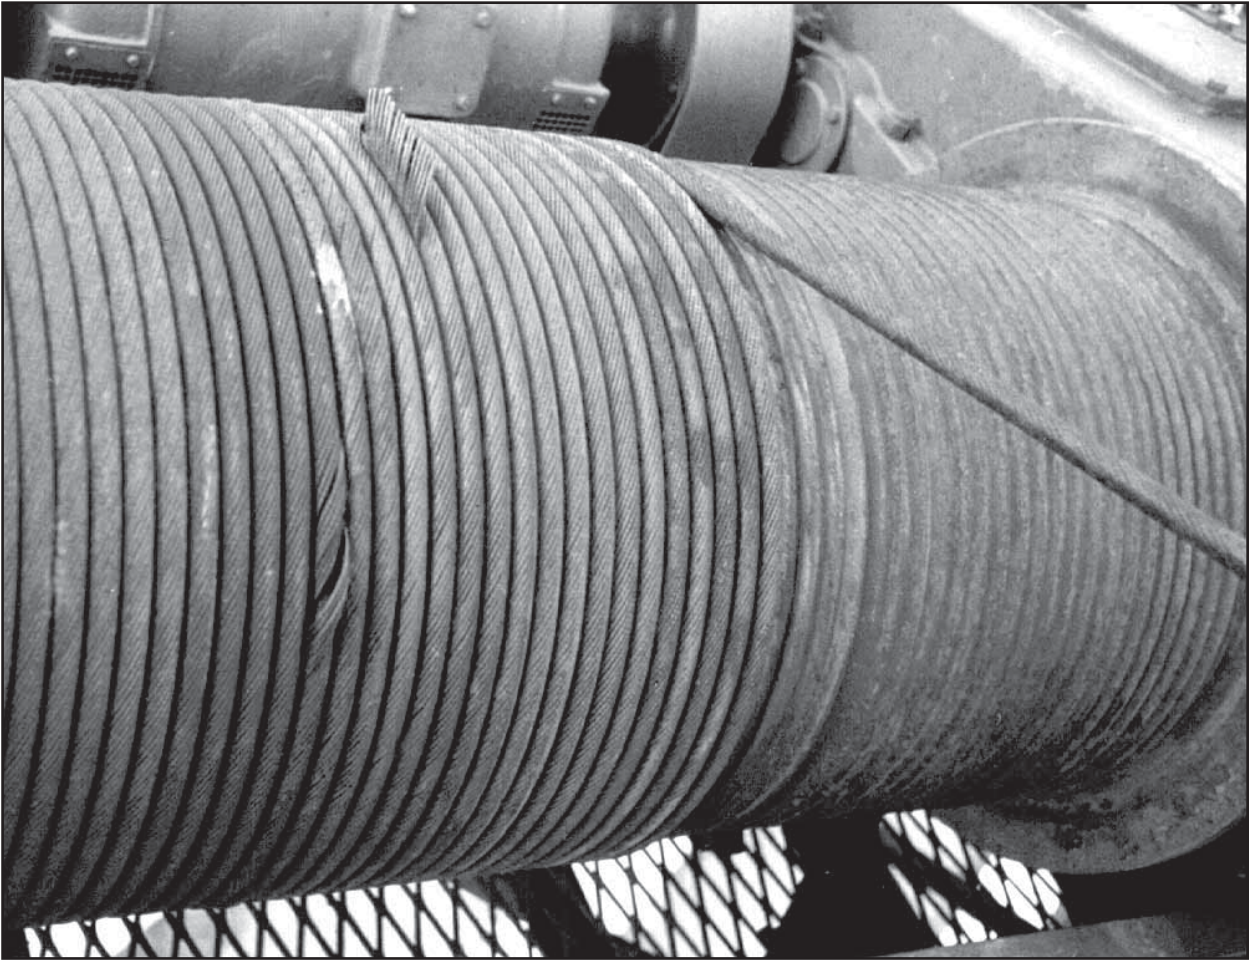
Hvis et ikke rotasjonsfattig- eller et semi-rotasjonsfattig ståltau blir brukt sammen med svivel vil tauet åpne seg. De åpnede partiene i ståltauet som går over skivene vil ofte resultere i et fuglebur eller flere fuglebur nær enden på ståltauet. (se figur 108)

Figur 108: Dette semirotasjonsfattige ståltauet har vært koblet til en fritt roterende svivel. Med last åpnet det seg og vridde ståltauseksjoner forflyttet seg over skivesystemet. Skivene skjøv de "overflødige" partene til de kom på trommelen. Dette er et typisk eksempel på hva som skjer på en ende av ståltauet (ved svivelen) og som medfører en reaksjon (dannelsen av fuglebur) i den andre enden.

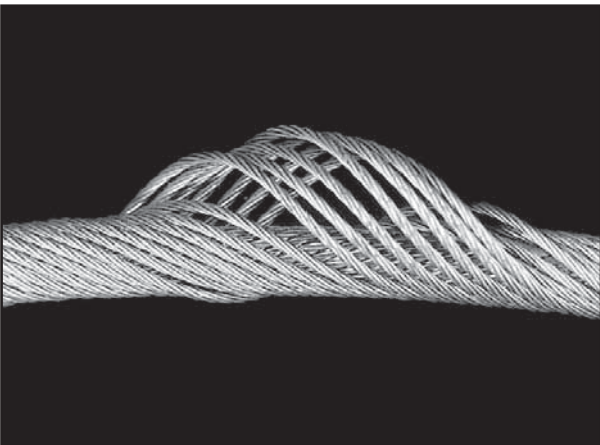
Figur 109: Fuglebur på et rotasjonsfattig ståltau. Hvis du har sett et har du sett alle.

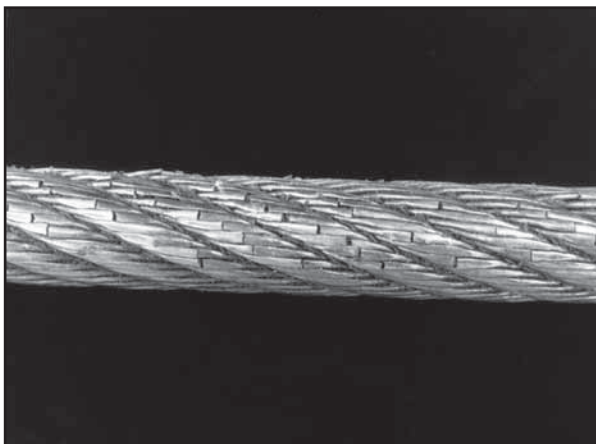
Figur 113: Et annet eksempel fra et ståltau som har virket i en låst skive.

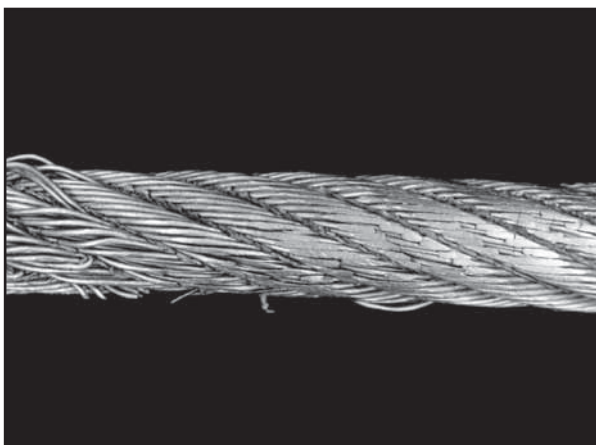
Figur 115: Dette ståltauet har blitt dratt over en låst skive. Legg merke til skrubbsårene til høyre og løse tråder til venstre.

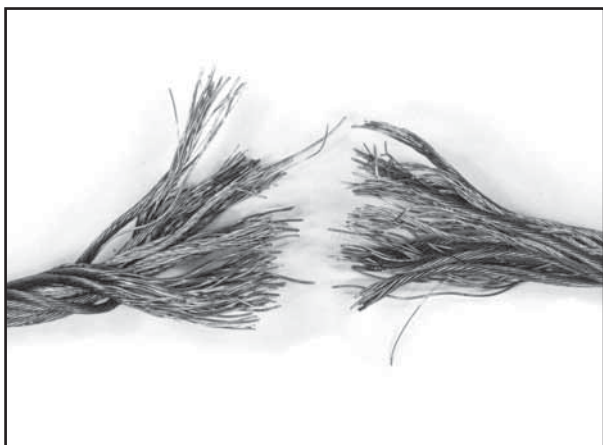
Figur 120: Et ståltau som får en mislykket avsporing ser ut som om det har blitt hogget av med en øks.

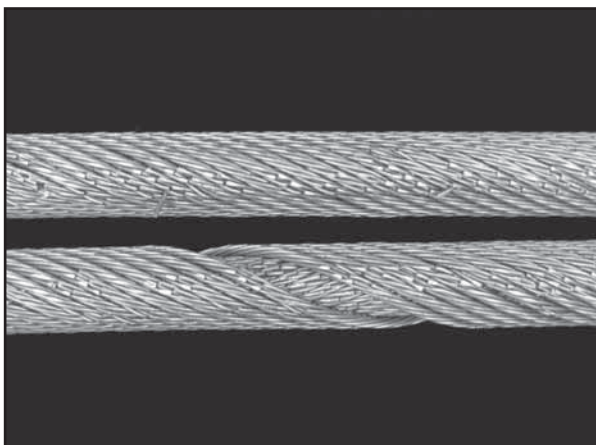
Figur 121: Dette ståltauet har arbeidet i et for bredt skivespor, som ledet til en tidlig skade langs kontaktlinjen.

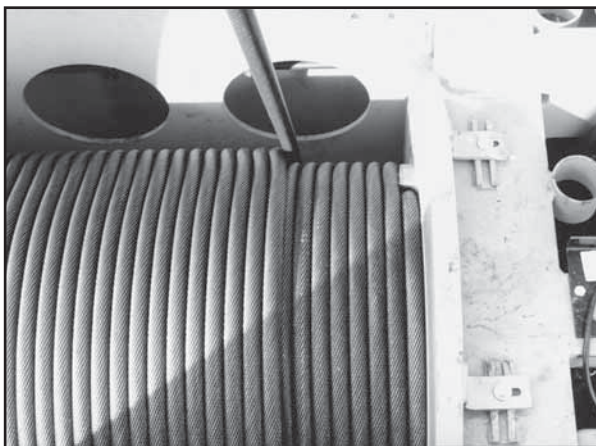
Figur 126: Dette ståltauet er spolet på en flerlagstrommel med spesial sporing. Ståltauet er i ferd med å krysse over en vinding.

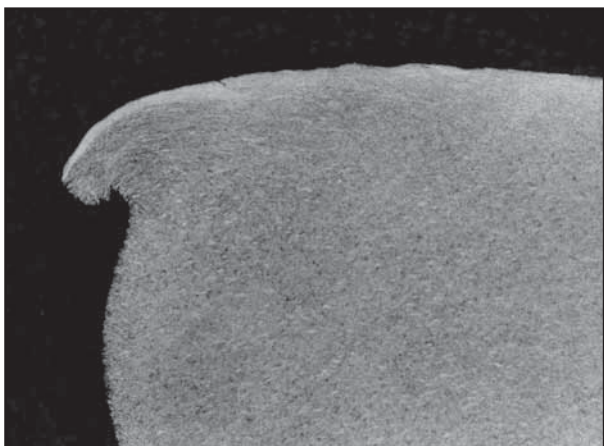
Figur 129: Avsliping og plastisk slitasje (se figur 7) som er forårsaket av sliping mot nabovindingen (se figur 128).

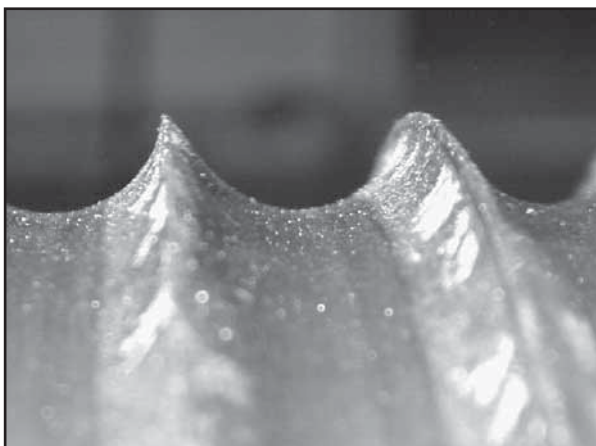
presset mot nabo viklingen (figur 128) eller mot trommelens flens (figur 130). I begge tilfellene vil ståltauets overflate bli skadet. Skade som er forårsaket av flerlagsspuling kan bli redusert ved å bruke langslått ståltau med kompakterte ytre parter. Hamret eller trukket ståltau er spesielt brukbart.

Figur 130: Hvis innfallsvinkelen får ståltauet til å presse mot trommelens flenser får vi skade både på ståltauet og trommelen.

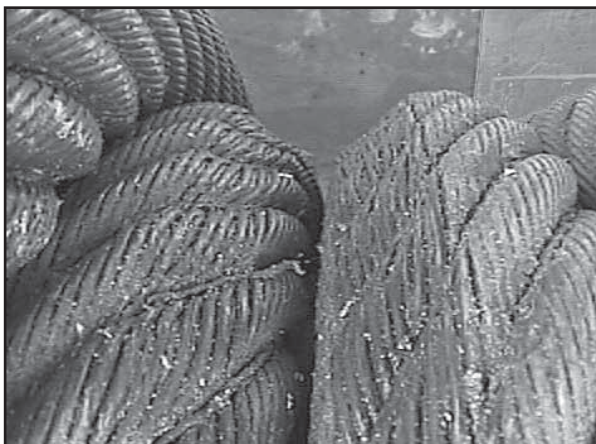
Under høy trekkspenning forsøker ståltauet å bli så rundt som mulig. Uten last kan ståltauet bli deformert og flatttrykt mye lettere. Øvre lag med høy trekkspenning vil alvorlig skade løse (og derfor sårbare) lavere lag (figur 132 og 133).

Figur 133: Dette ståltauet gjennomførte også bare et løft! Manglende forspenning forårsaket igjen at ståltauet ble ødelagt.

I flerlags spoling, vil en god forspenning av de innerste lagene på trommelen være en vesentlig fordel. Mangel på forspenning kan lede til alvorlig ståltauskade.

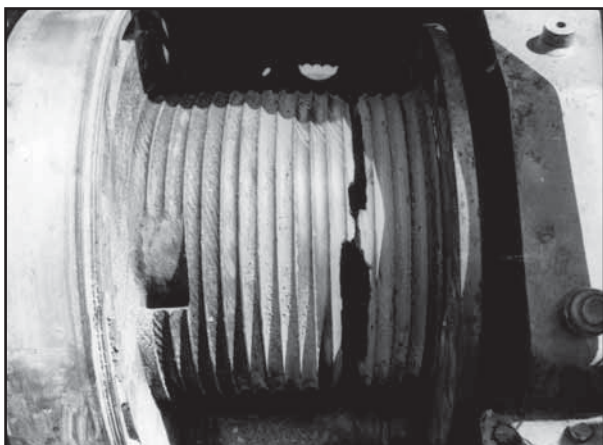
Figur 134: Hvis lasteoperasjonen er lik fra gang til gang, blir alltid de samme delene av ståltauet og trommelen utsatt for slitasje.

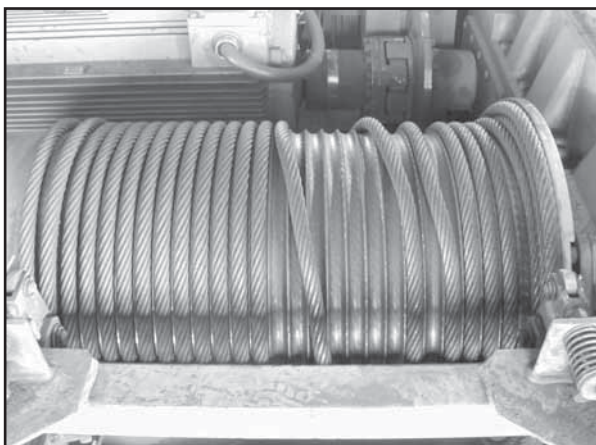
Figur 135: Ståltau- og trommelskade forårsaket avspoling over sporflensene.

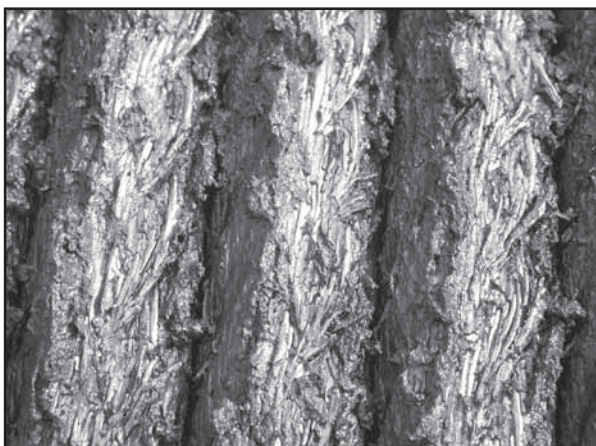
Figur 137: ...dette ståltauet måtte kasseres (se figur 136). Nærmere undersøkelse viste at hver yttertråd hadde brudd for hver tredje cm.

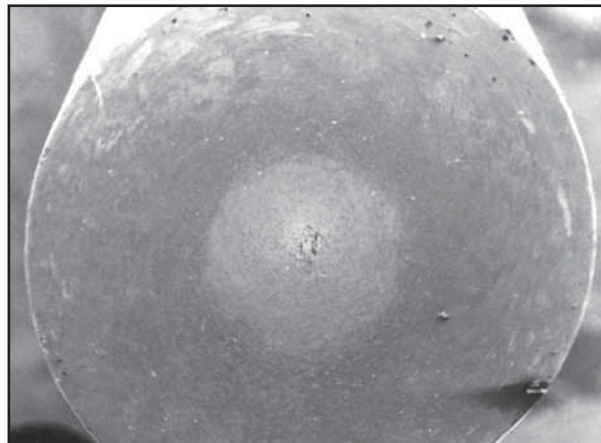
Figur 140: Bruddoverflaten av en tråd ødelagt av ren vridning ser ut som en gammel vinyl LP-plate (forgjengeren til CD-plater).

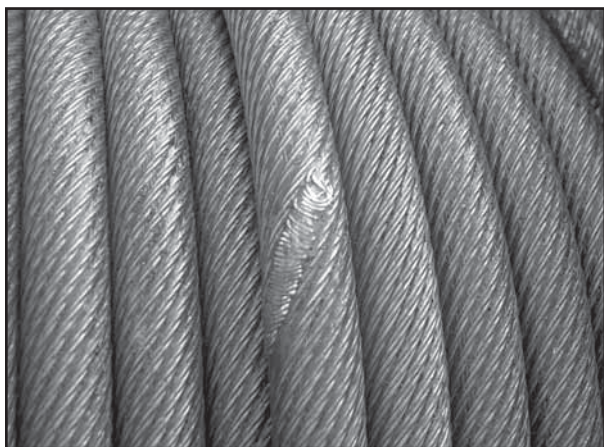
Figur 144: Denne kordelomvikling ble ikke oppdaget under produksjon og dukket opp som en ubehagelig dekorasjon på det ferdige ståltauet.

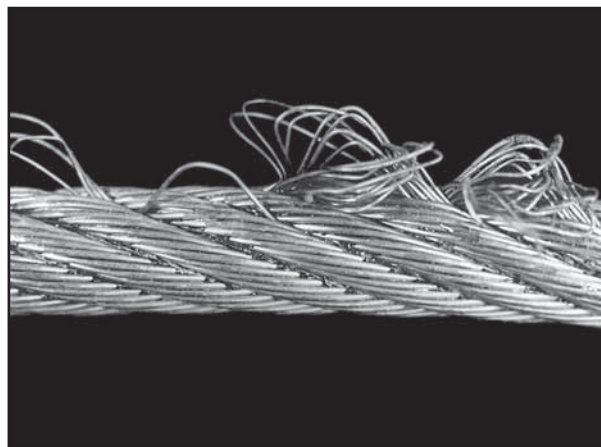
Figur 145: En ukorrekt tilbakevridning av ståltauet har forkortet de ytre kordelene. De indre trådene, som ble lengre, ble presset ut.
